<b>PO-MARK</b> tel 3888873 10000 Zagreb, G. Krkleca 40	Građevina: POSLOVNI OBJEKT U ZAGREBU, SIGET 17 Naručitelj: HRVATSKI AUTO KLUB ZAGREB, AVENIJA DUBROVNIK 44	Stranica: 21
		Datum: veljača 2018.

## TEHNIČKI OPIS

Elaborat je napravljen na temelju zahtjeva naručitelja Hrvatskog auto kluba Zagreb, Avenija Dubrovnik 17, da se utvrdi koje radove na održavanju treba izvesti kako bi poslovni objekt Hrvatskog auto kluba u Sigetu, Siget 17.

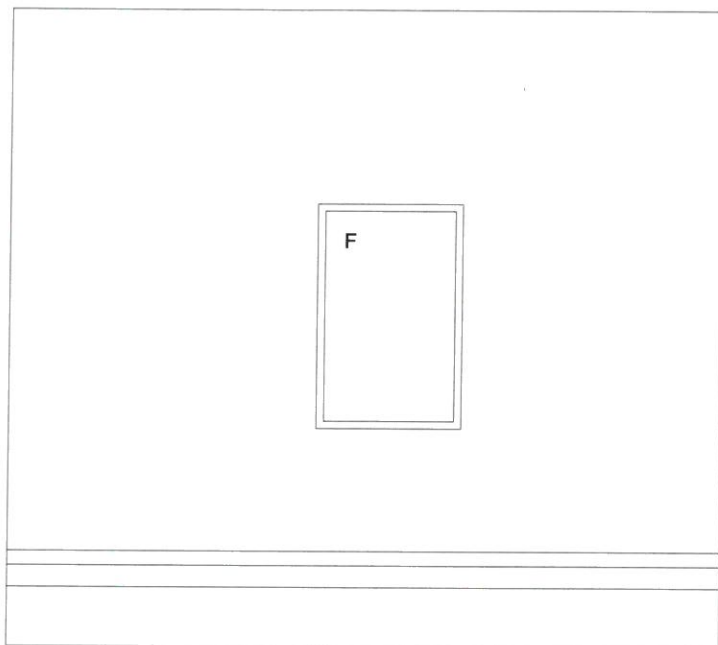
**1****HEMA VANJSKE STOLARIJE**

**Popravlak postojećeg prozora: treba ugraditi rubne lajsne i zatvoriti rupe u štokovima**  
**Eventualne sitne popravke izvesti nakon detaljnog pregleda i utvrđivanja potrebe za istim**  
**Radove izvoditi (okovi, materijal i dr.) prema opisu u troškovničkoj stavci ili nalogu nadzornog inženjera**

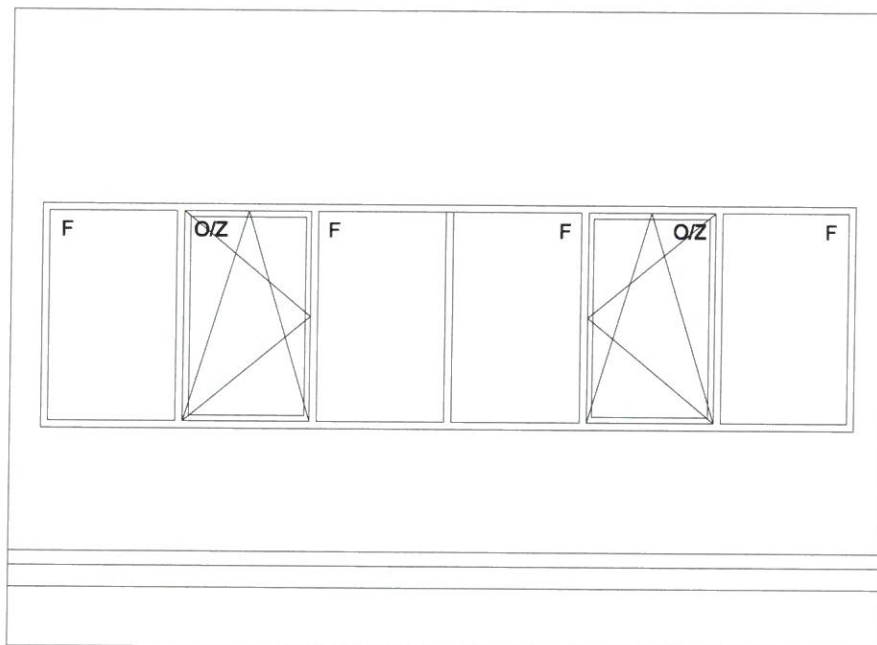
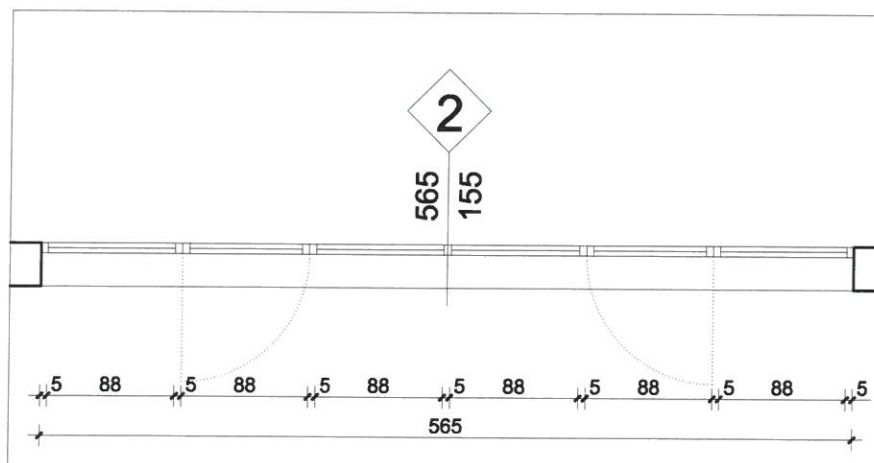
**2****HEMA VANJSKE STOLARIJE**

Trebaju popraviti otklopno-zaokretna krila

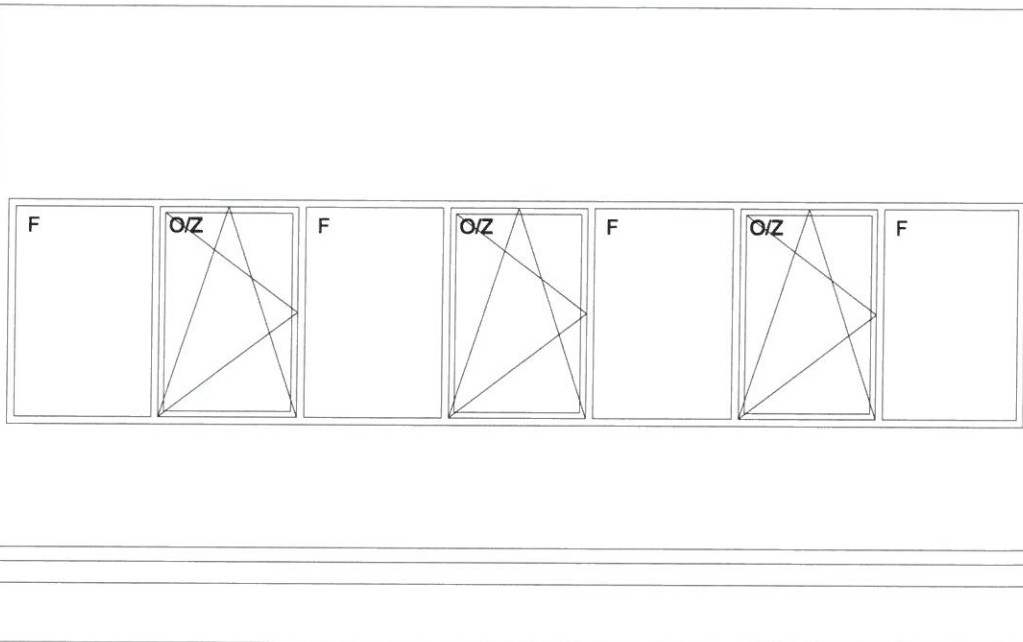
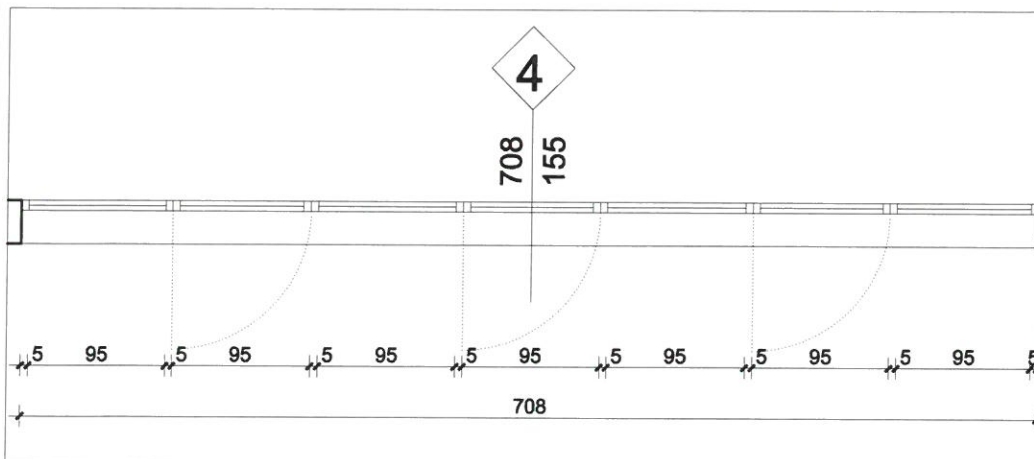
**4****HEMA VANJSKE STOLARIJE**

**NAPOMENE:****Treba popraviti otklopno-zaokretna krila**

Eventualne sitne popravke izvesti nakon detaljnog pregleda i utvrđivanja potrebe za istim

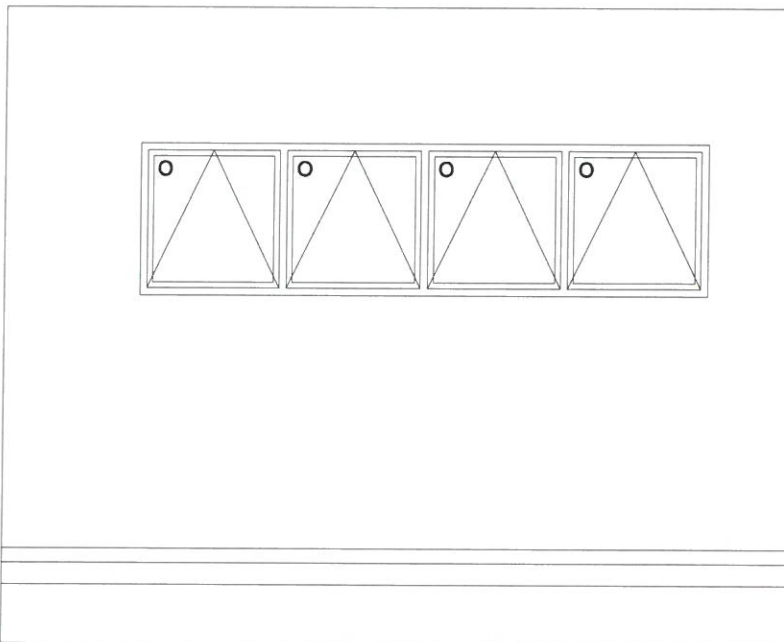
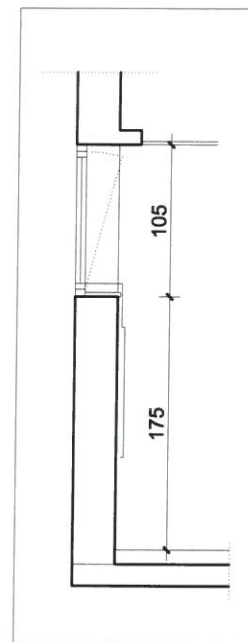
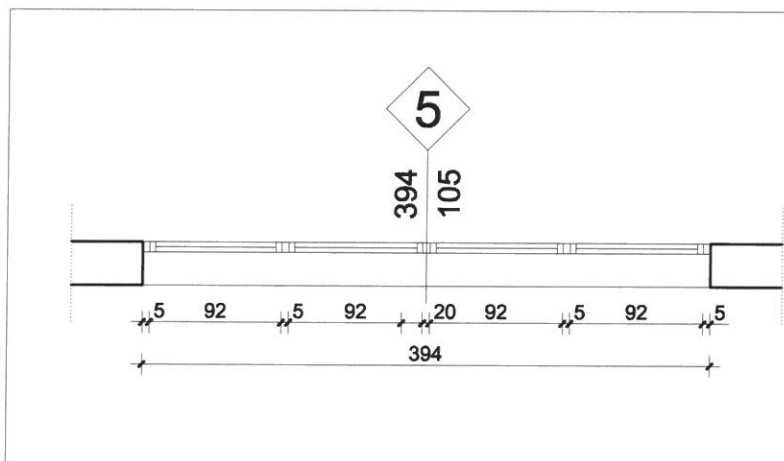
**5****HEMA VANJSKE STOLARIJE**

Cijeli prozor je u lošem stanju (okovi oštećeni ili ih nema) te iziskuje temeljit popravak  
Izvesti i druge, ovdje neevidentirane, eventualne sitne popravke (utvrđene nakon detaljnog pregleda)  
Sve ostalo (okovi, materijal i dr.) prema opisu u troškovničkoj stavci ili nalogu nadzornog inženjera

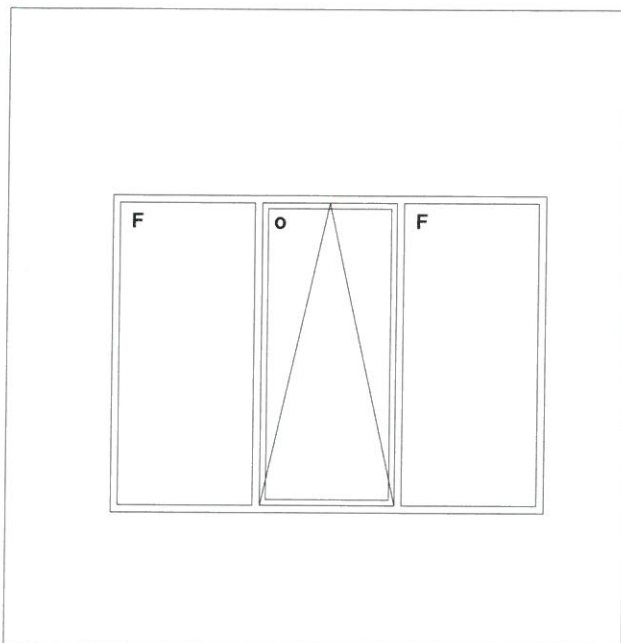
**7****HEMA VANJSKE STOLARIJE**

Trebna popraviti otklopno-zaokretno krilo

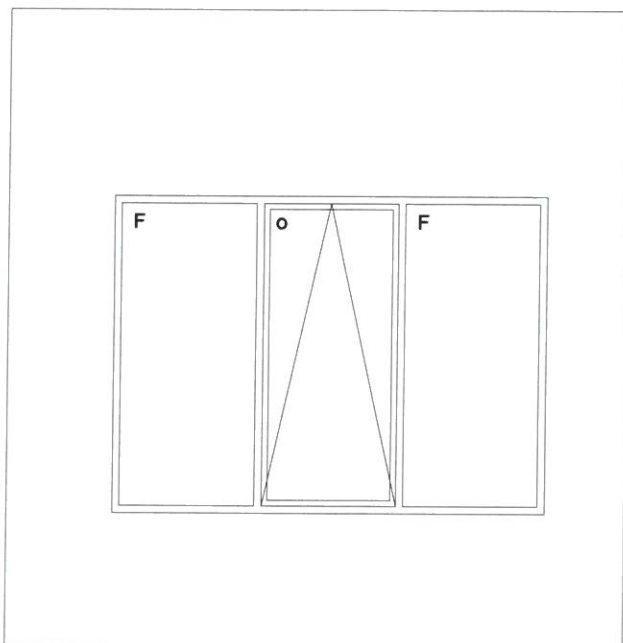
**SHEMA VANJSKE STOLARIJE****9**

Treba popraviti otklopno-zaokretna krila

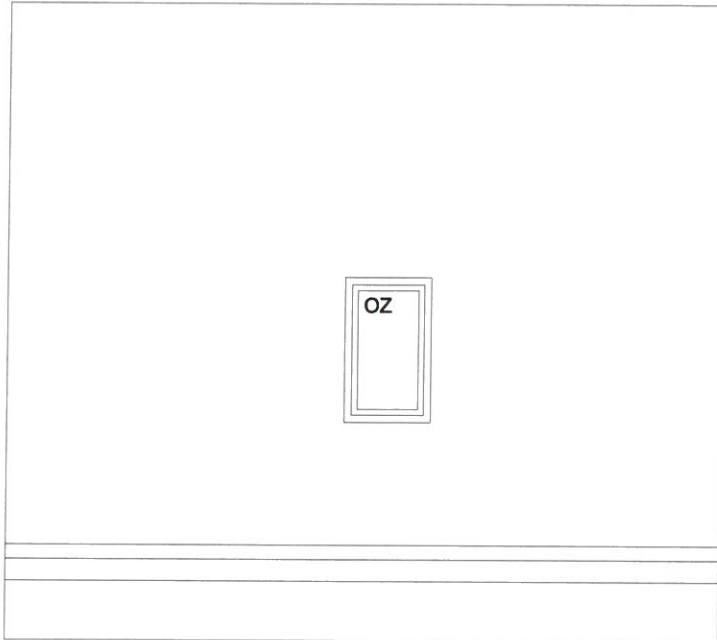
**SHEMA VANJSKE STOLARIJE****11**

**NAPOMENE:** Treba popraviti otklopno-zaokretno krilo  
Eventualne sitne popravke izvesti nakon detaljnog pregleda i utvrđivanja potrebe za istim  
Radove izvoditi (okovi, materijal i dr.) prema opisu u troškovničkoj stavci ili nalogu nadzornog inženjera

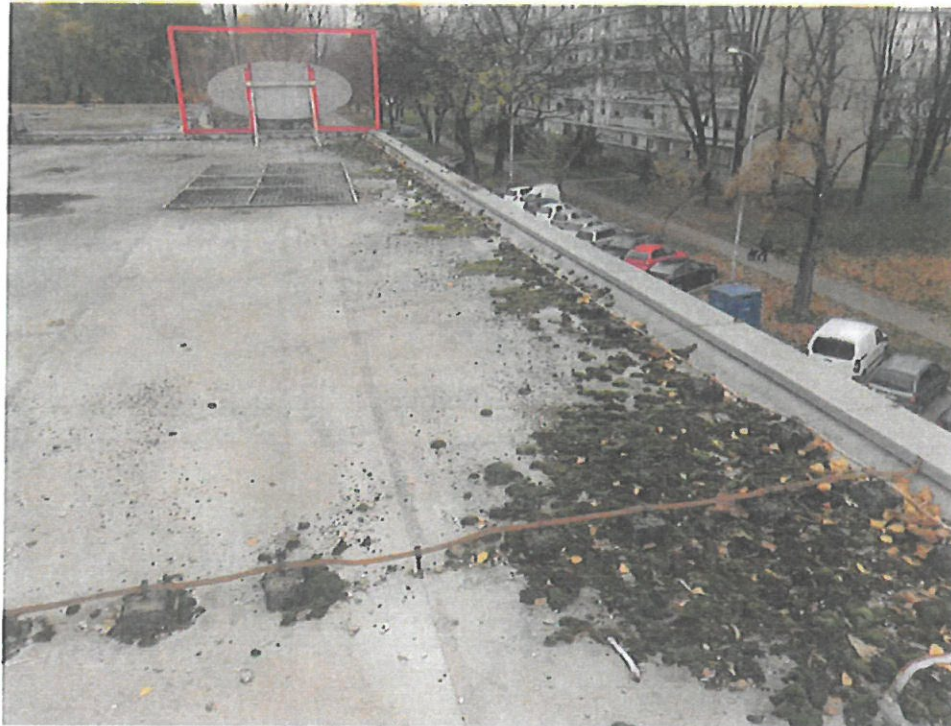
- Ravni krov iznad 1.kata je u lošijem stanju, a to je posljedica neredovitog održavanja. Po hidroizolacionoj foliji koja je završni sloj krova se nalaze ostaci smeća koje se ne čisti već duže vrijeme. Iz zatečenog stanja ravnog krova je vidljivo da se krov ne pregledava i čisti bar jednom godišnje.

Ravni krov koji treba očistiti, pregledati HI foliju i sofone, zamijeniti opšave i gromobransku traku

- Stanje hidroizolacione folije je još uvijek relativno dobro. U unutrašnjosti objekta nisu vidljivi tragovi curenja vlage i vode kroz ravni krov.
- Krov treba očistiti, detaljno pregledati i ukoliko se utvrde bilo kakva oštećenja na hidroizolacionoj foliji, treba ih lokalno sanirati.

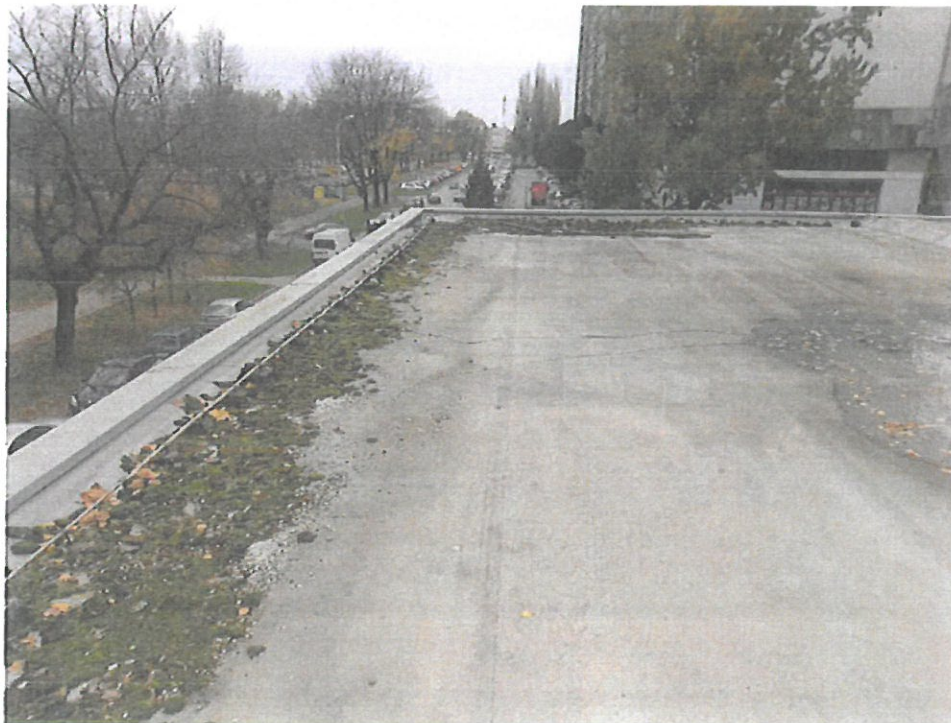
Ravni krov koji treba očistiti, pregledati HI foliju i sofone, zamijeniti opšave i gromobransku traku

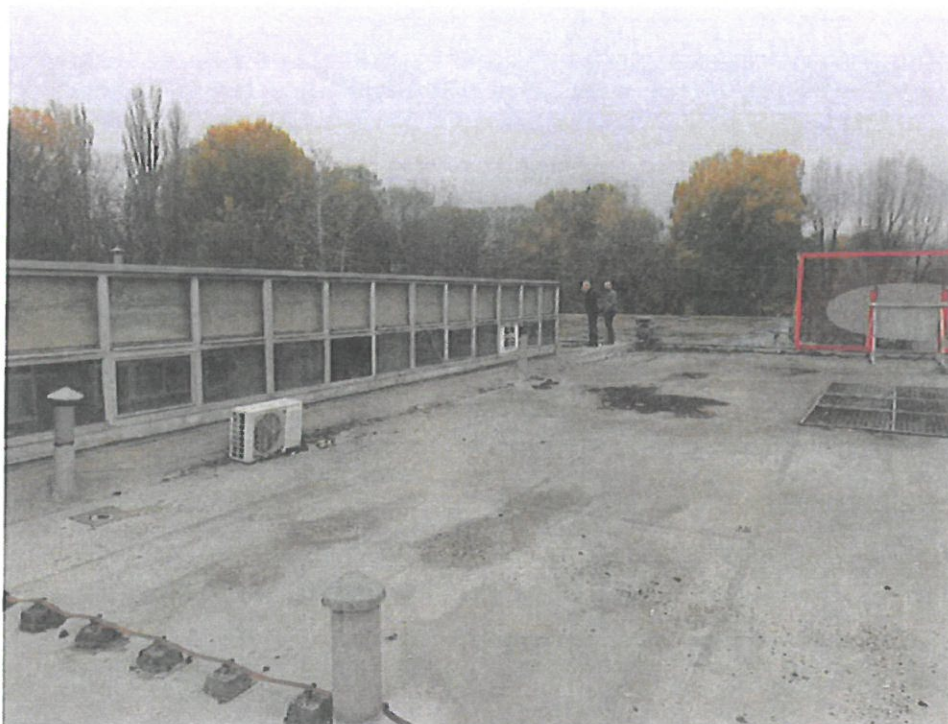
Ravni krov koji treba očistiti, pregledati HI foliju i soffone, zamijeniti opšave i gromobransku traku

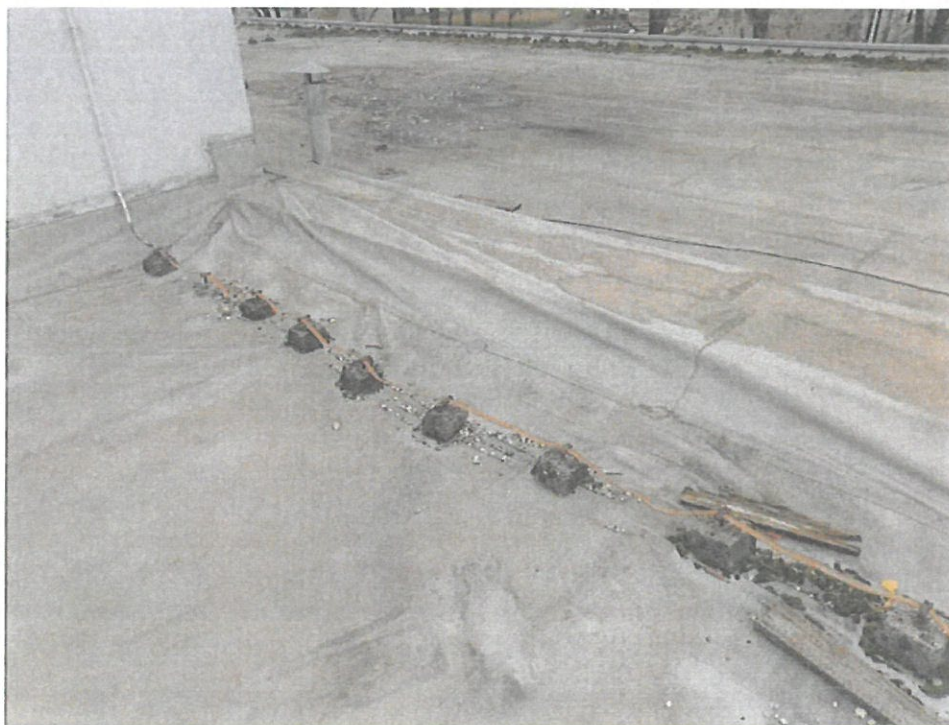
Ravni krov koji treba očistiti, pregledati HI foliju i soffone, sanirati oštećena mjesta, zamijeniti opšave i gromobransku traku

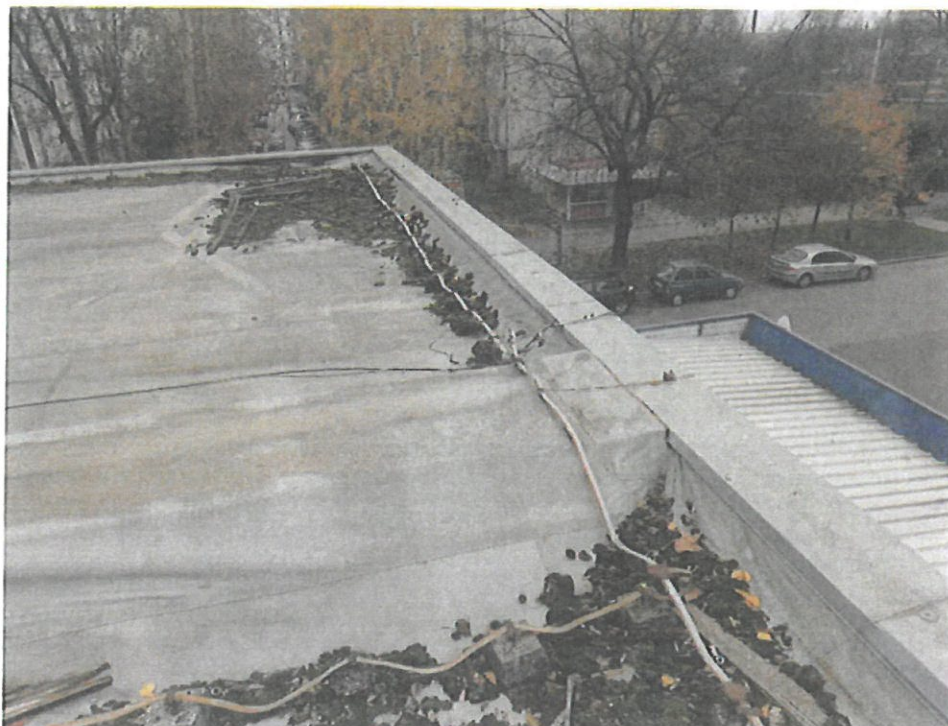
Ravni krov koji treba očistiti, pregledati HI foliju i soffone, zamijeniti opšave i gromobransku traku

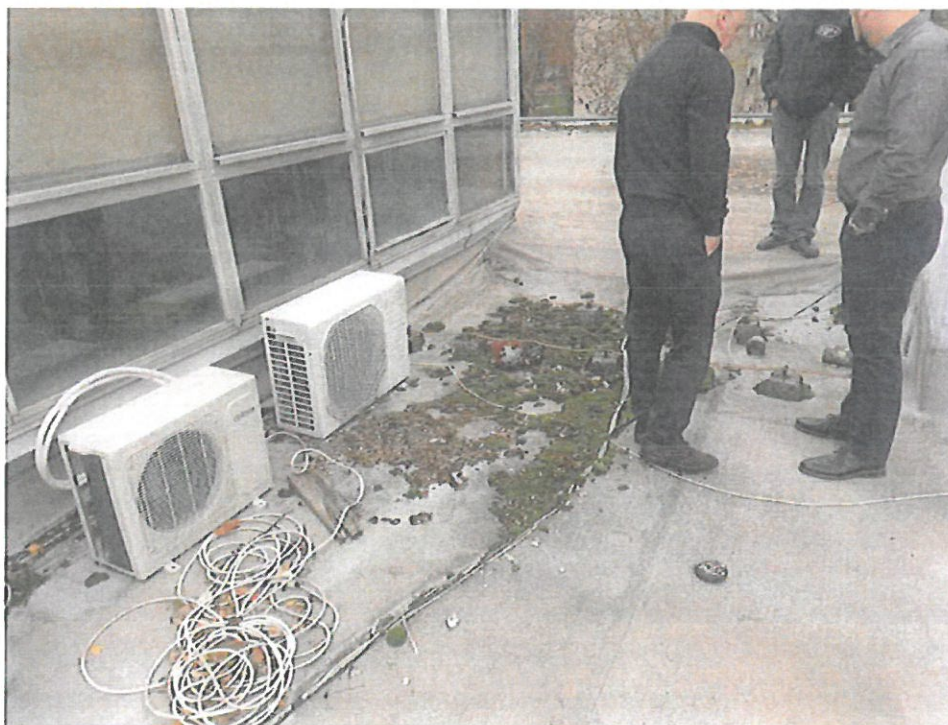
Ravni krov koji treba očistiti, pregledati HI foliju i soffone, sanirati oštećena mjesta, zamijeniti opšave i gromobransku traku

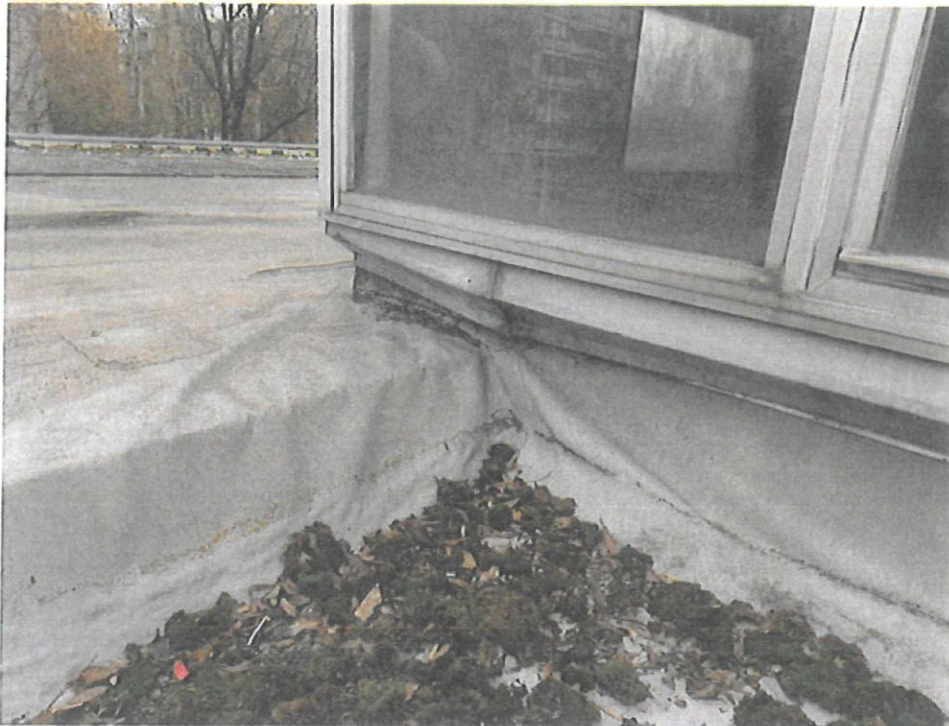
Ravni krov koji treba očistiti, pregledati HI foliju i soffone, zamijeniti opšave i gromobransku traku

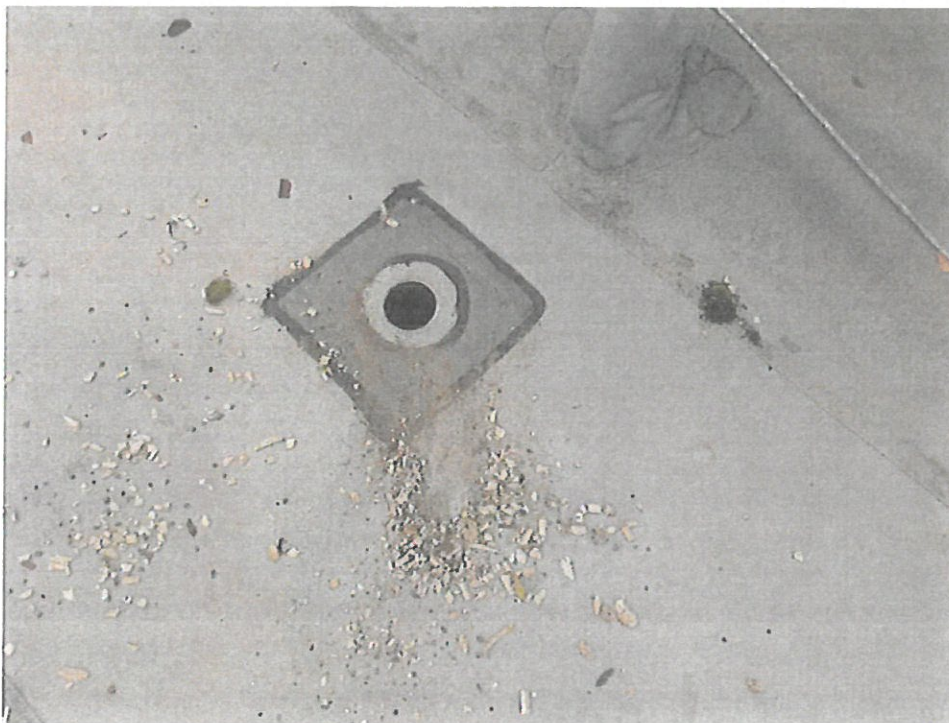
Krovni sifoni koje treba pregledati, očistiti i ukoliko su oštećeni sanirati

- Sanacija krovnih slivnika na ravnom krovu. Postojeće krovne slivnike treba očistiti, a čišćenje obaviti vodenim mlazom pod tlakom. Nakon čišćenja pregledati spoj slivnika i krovne folije, a oštećena mjesta sanirati (pregled i sanacija spojeva je obračunata u hidroizolaterskim radovima), košare sa slivnika ukloniti i na sve slivnike postaviti niove plastične košare koje onemogućavaju ulaz kropsnijeg otpada u slivnik.

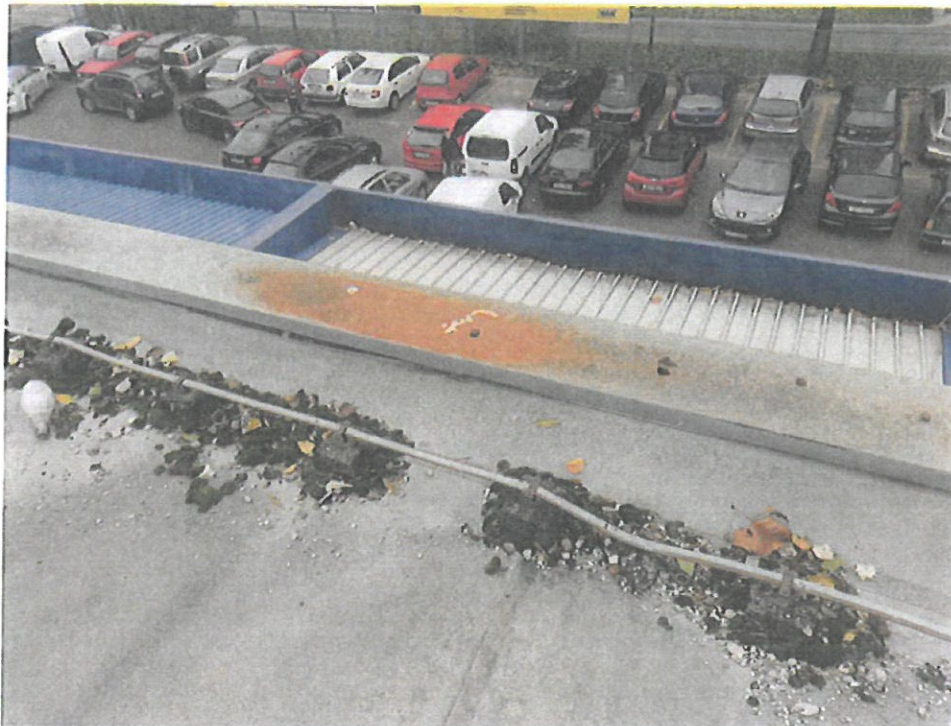
- Krovne sifone treba pregledati i očistiti, ako su oštećeni treba ih sanirati.
- Limene opšave na ravnom krovu bi trebalo zamijeniti, jer su koordinirani, oštećeni su i deformirani.

Korodirani limeni opšavi

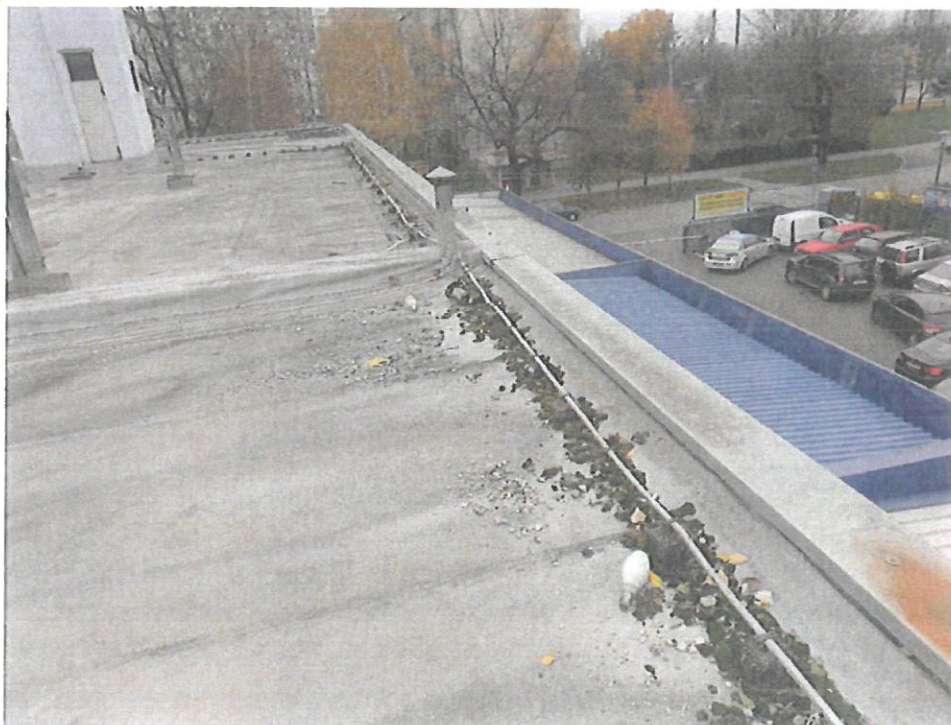
Korodirani limeni opšavi

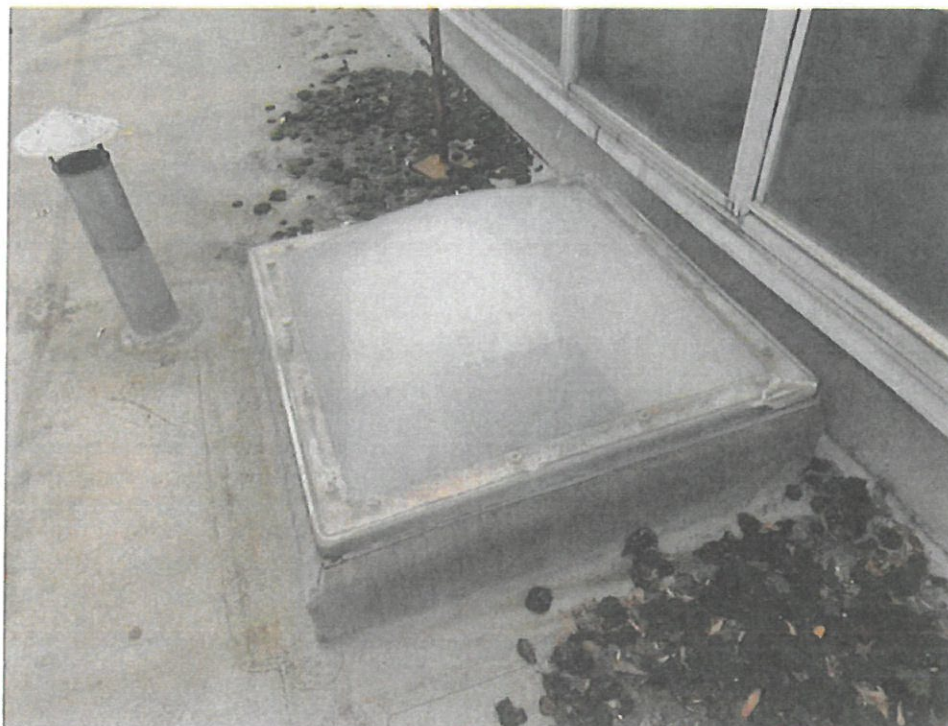
- Na krovnim kupolama su vidljivi tragovi curenja vode kroz kupole u unutrašnjost objekta. Kupole treba očistiti, na spoju poklopca kupole i okvira kupole treba zamijeniti brtvu i provjeriti spojeve opšava krovne HI i kupole.

Oštećene krovne kupole

- Sanacija procurivanja na postojećim svjetlosnim krovnim kupolama na ravnom krovu. Dimenzija kupola 120/120 cm. Na spojevima poklopca kupole i tijela kupole dolazi do procurivanja vlage u unutrašnjost objekta. Poklopce kupola treba demontirati i očistiti, limeni opšav na završetku vertikalnog dijela kupole na koji se oslanja poklopac kupole treba zamijeniti, pregledati spoj krovne folije i vertikalnog dijela kupole (pregled i sanacija spojeva je obračunata u hidroizolaterskim radovima), zamijeniti vijke kojima se učvršćuje poklopac kupole i zamijeniti sve brtve.

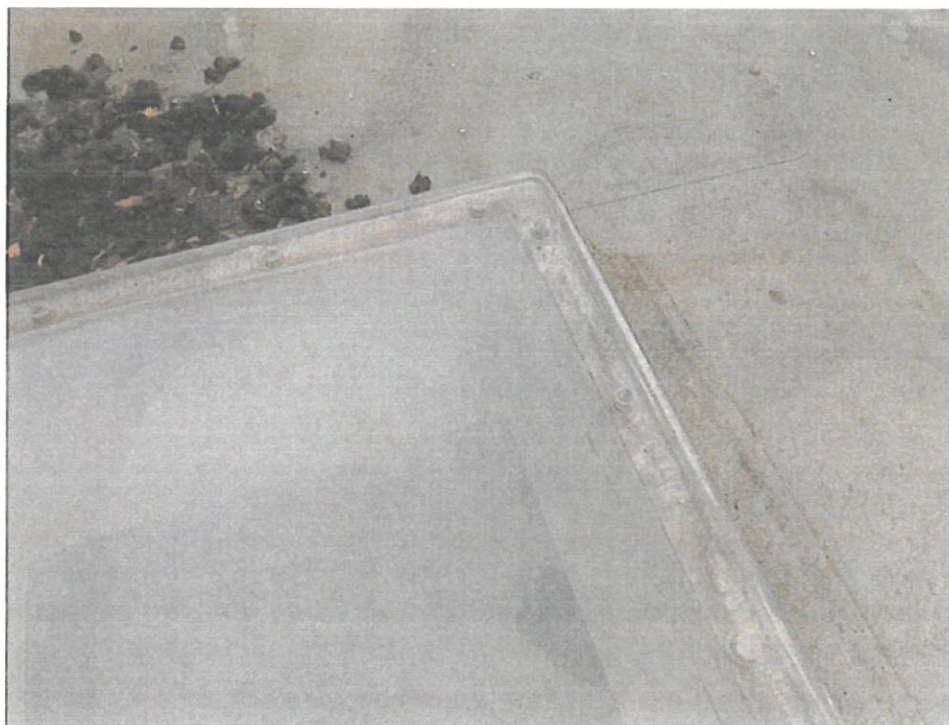
Oštećene krovne kupole

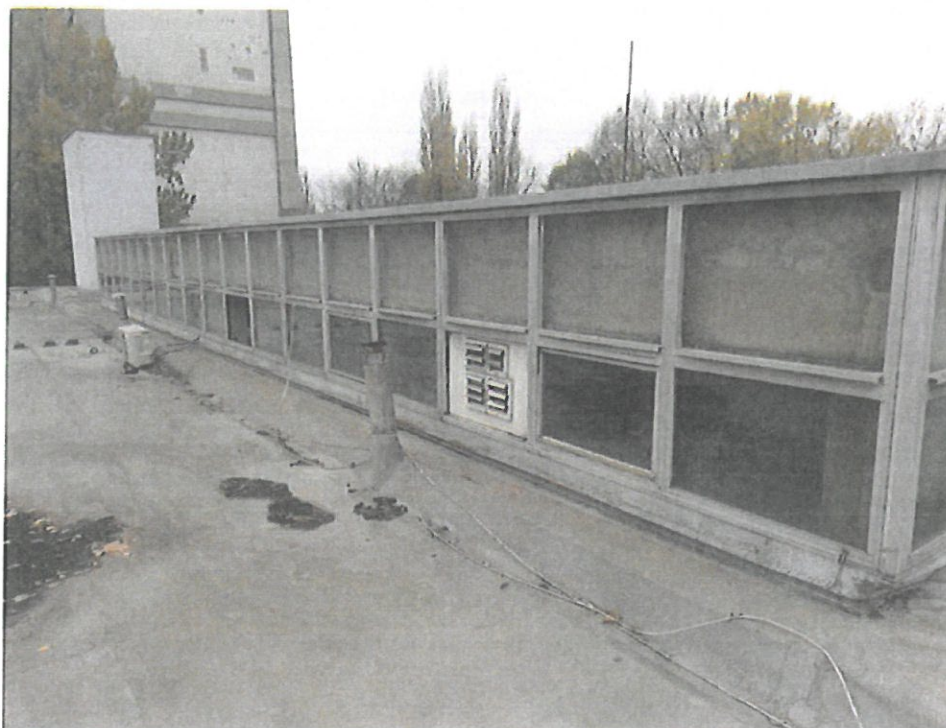
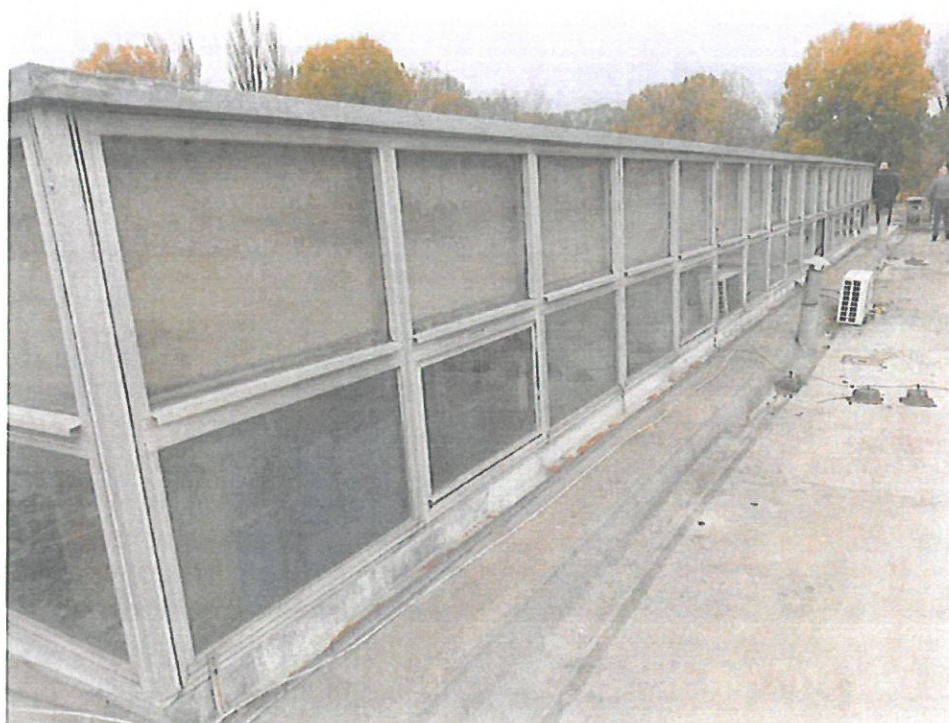
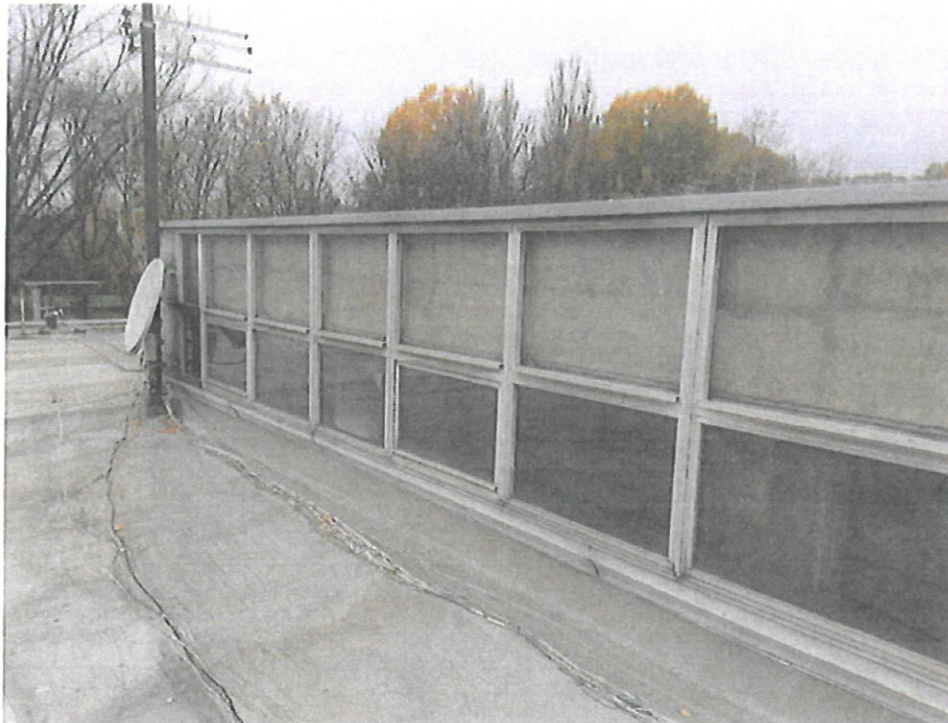
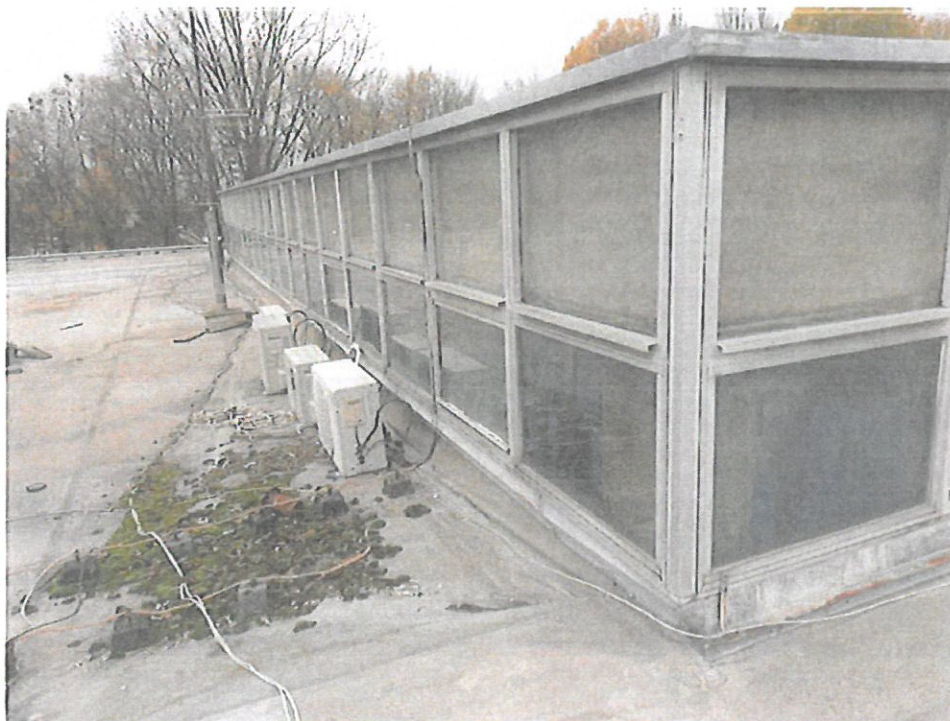
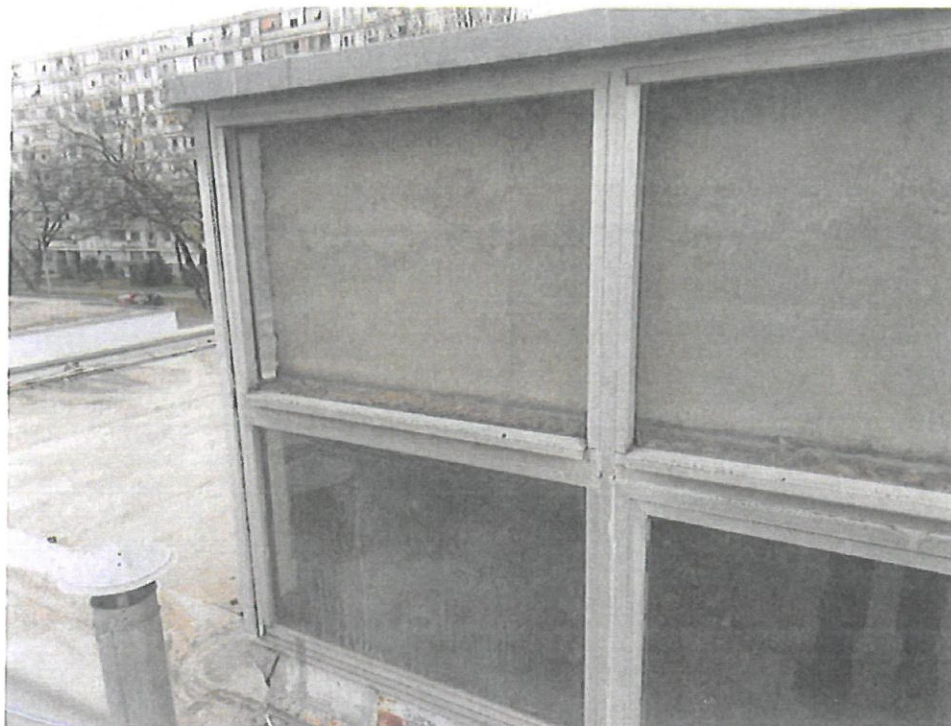
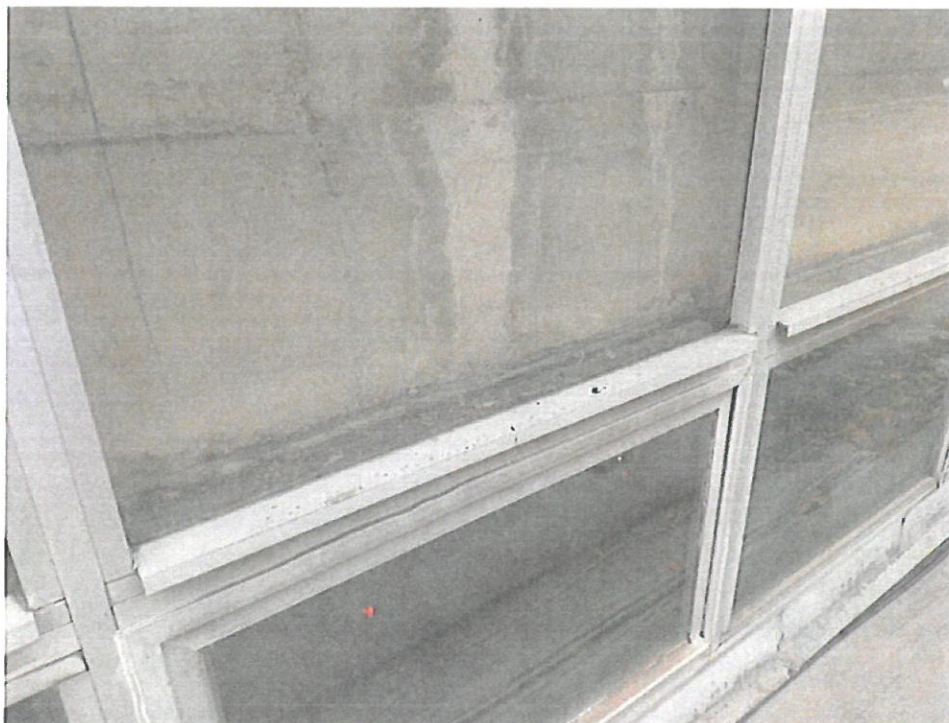
- Aluminijska bravarija na uvučenom dijelu objekta na ravnom krovu je jako lošem stanju, kroz bravariju u unutrašnjost objekta ulazi vlaga i voda. Stanje bravarije je takvo da se ne može popraviti i staviti u funkciju. Kompletnu aluminijsku bravariju treba zamijeniti. Prijedlog je da se aluminijska bravarija izvede samo na dijelu objekta na ravnom krovu gdje su postojeći prozori, a na dijelu objekta sa betonskim zidovima umjesto aluminijske bravarije ispred zidova (kako je izvorno izvedeno) da se postave fasadni paneli odgovarajuće debljine.

Aluminijska bravarija na uvučenom dijelu objekta na ravnom krovu, kroz stijenke bravarije voda ulazi u unutrašnjost objekta

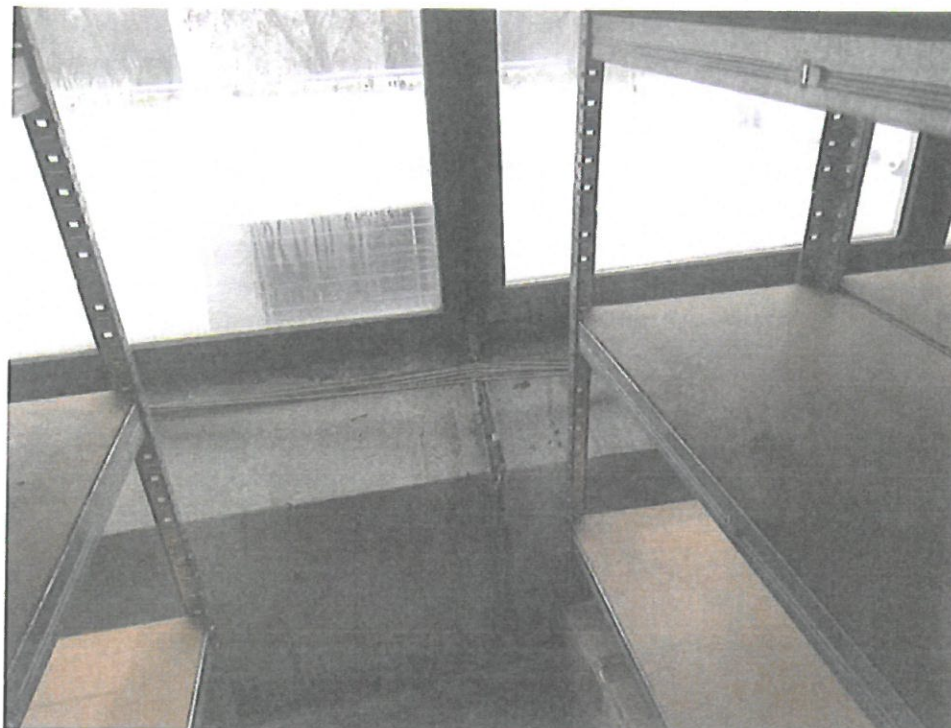
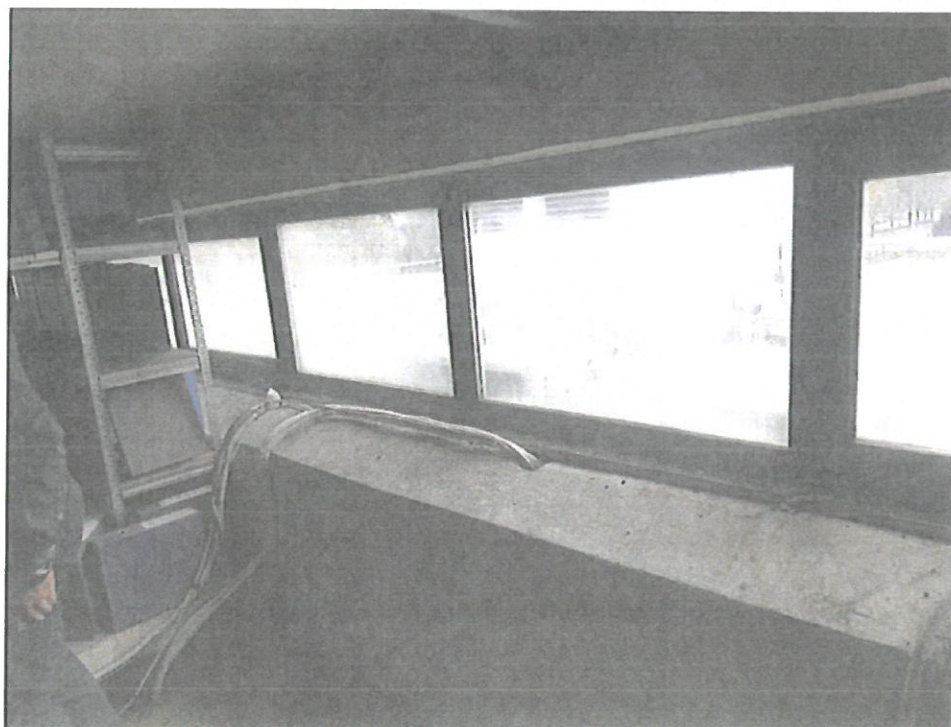
Aluminijska bravarija na uvučenom dijelu objekta na ravnom krovu, kroz stijenke bravarije voda ulazi u unutrašnjost objekta
