<b>PO-MARK</b> tel 3888873 10000 Zagreb, G. Krkleca 40	Građevina: POSLOVNI OBJEKT U ZAGREBU, SIGET 17 Naručitelj: HRVATSKI AUTO KLUB ZAGREB, AVENIJA DUBROVNIK 44	Stranica: 21
		Datum: veljača 2018.

## TEHNIČKI OPIS

Elaborat je napravljen na temelju zahtjeva naručitelja Hrvatskog auto kluba Zagreb, Avenija Dubrovnik 17, da se utvrdi koje radove na održavanju treba izvesti kako bi poslovni objekt Hrvatskog auto kluba u Sigetu, Siget 17.

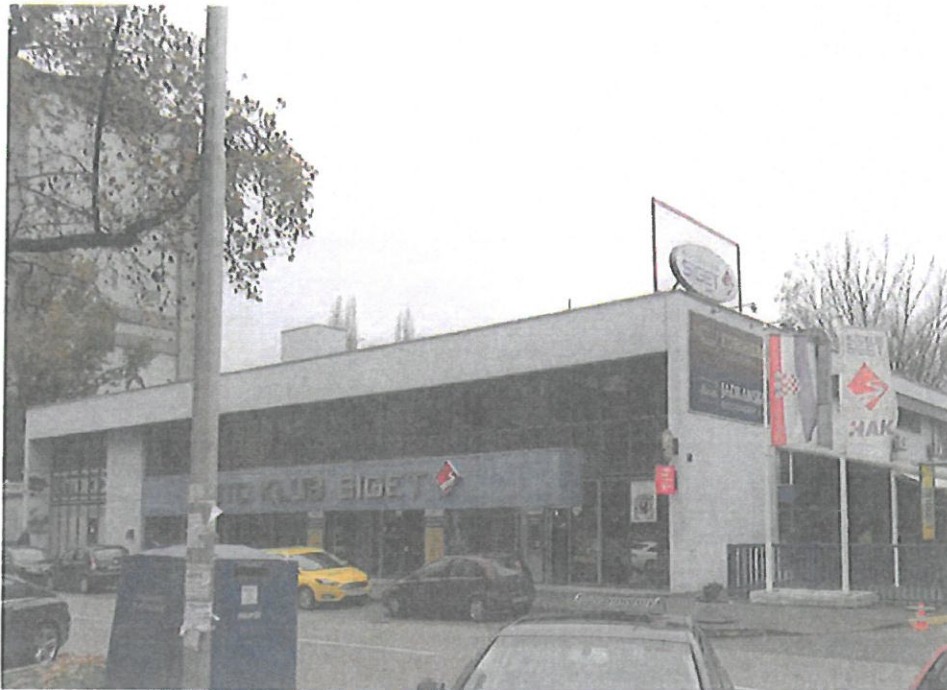
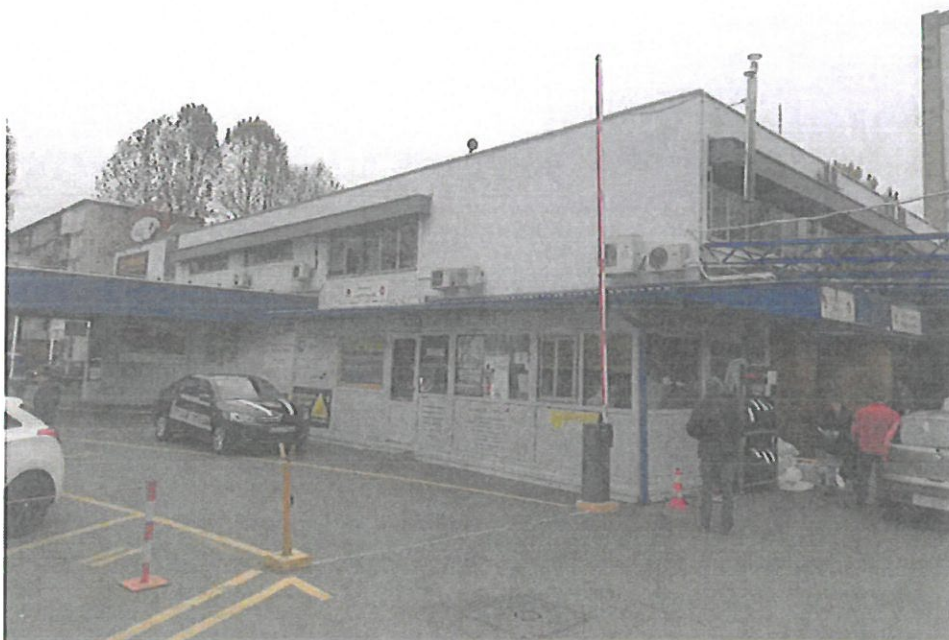
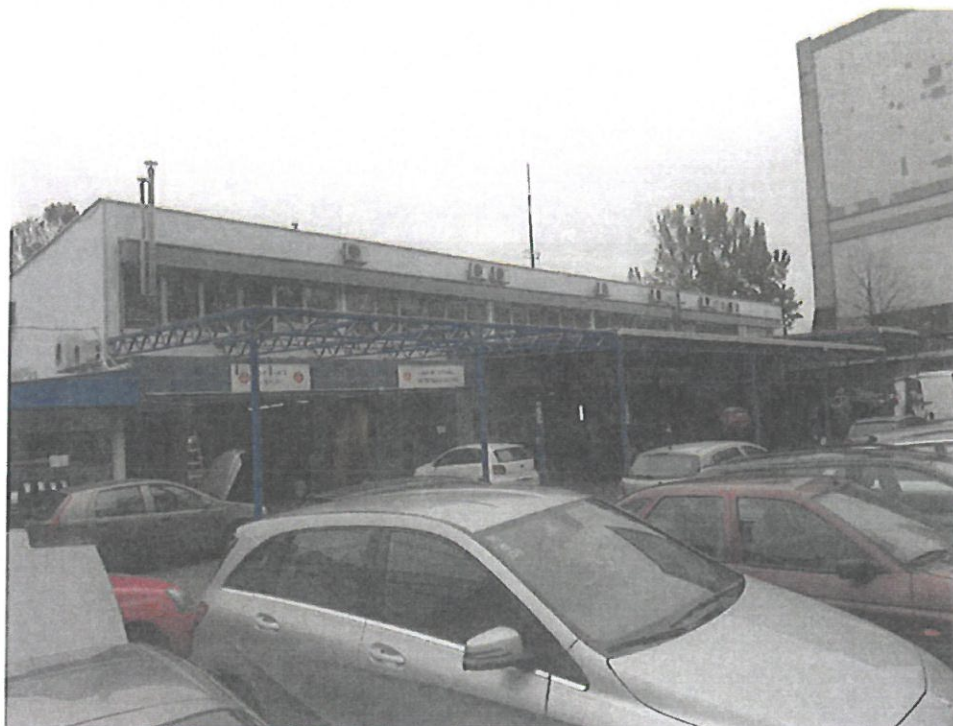
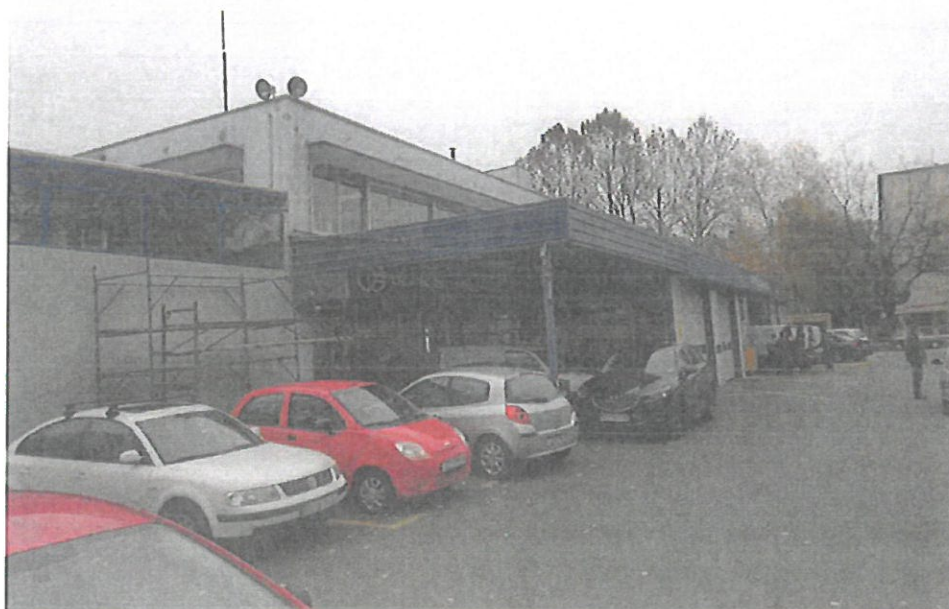
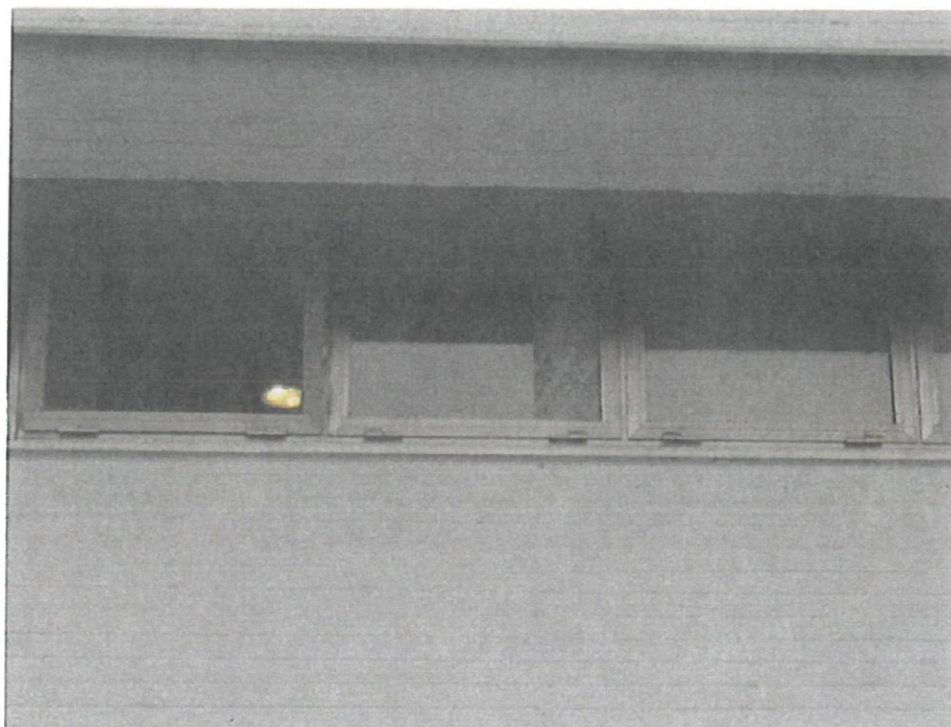
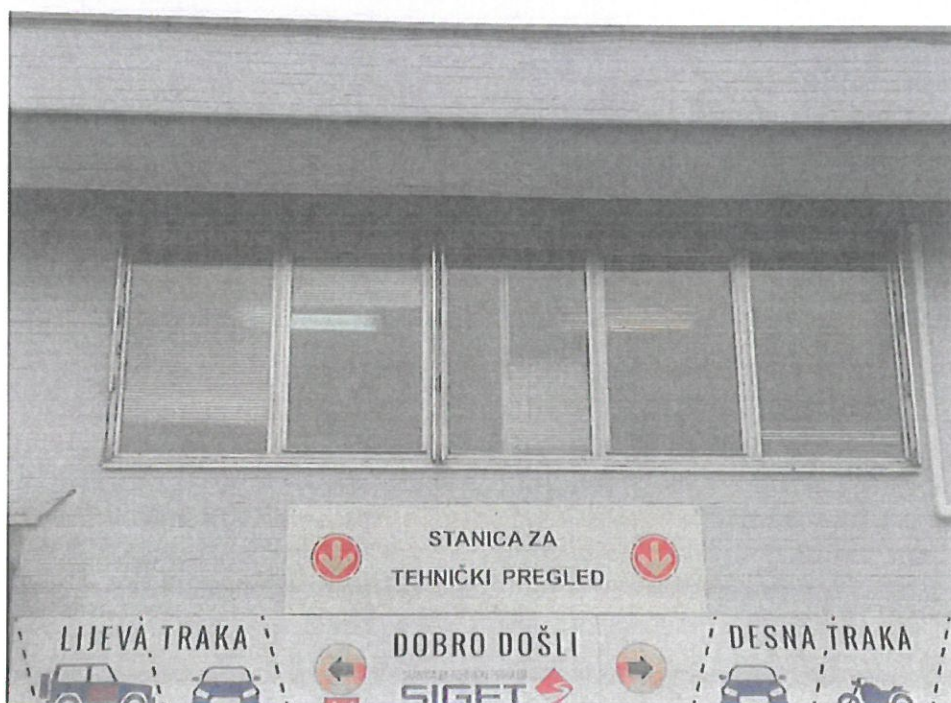
- Fasada objekta je u solidnom stanju, izuzev fasadne aluminijske bravarije koja je u dosta lošem stanju.  
Veći dio prozora se teško otvara i zatvara, a neki prozori ne nalijegaju uredno na doprozornik. Pregledom unutrašnjih špaleta prozora nismo utvrdili bilo kakvo curenje i prodiranje vode i vlage.  
Toplinske karakteristike prozora su znatno lošije od onih koje propisuje današnji standard za fasadnu bravariju.

Aluminijska fasadna bravarija

Najispravnije rješenje bi bilo zamijeniti kompletnu aluminijsku bravariju u uredima i aluminijsku fasadnu stijenu na glavnom ulazu, ali je to dosta velika investicija, pa se naručitelj odlučio na sanaciju aluminijske bravarije na 1.katu. Popravak bravarije je privremeno, detaljnim servisom aluminijske bravarije, zamjenom dijela okova i podešavanjem („udešavanjem“) prozorskih krila i dovratnika postojeća bravarija će poslužiti još jedno vrijeme.

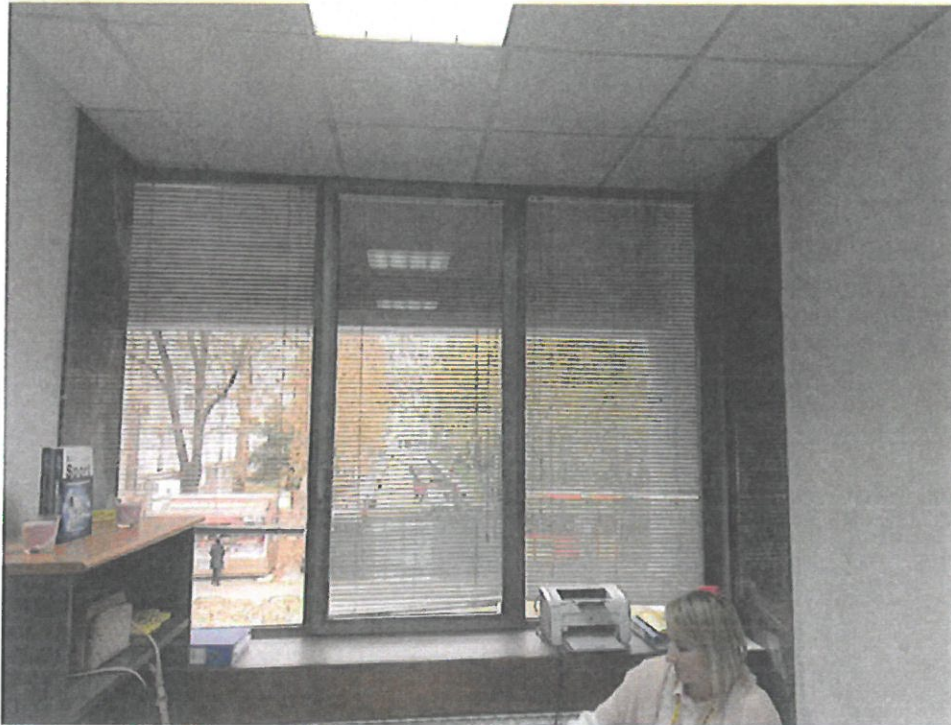
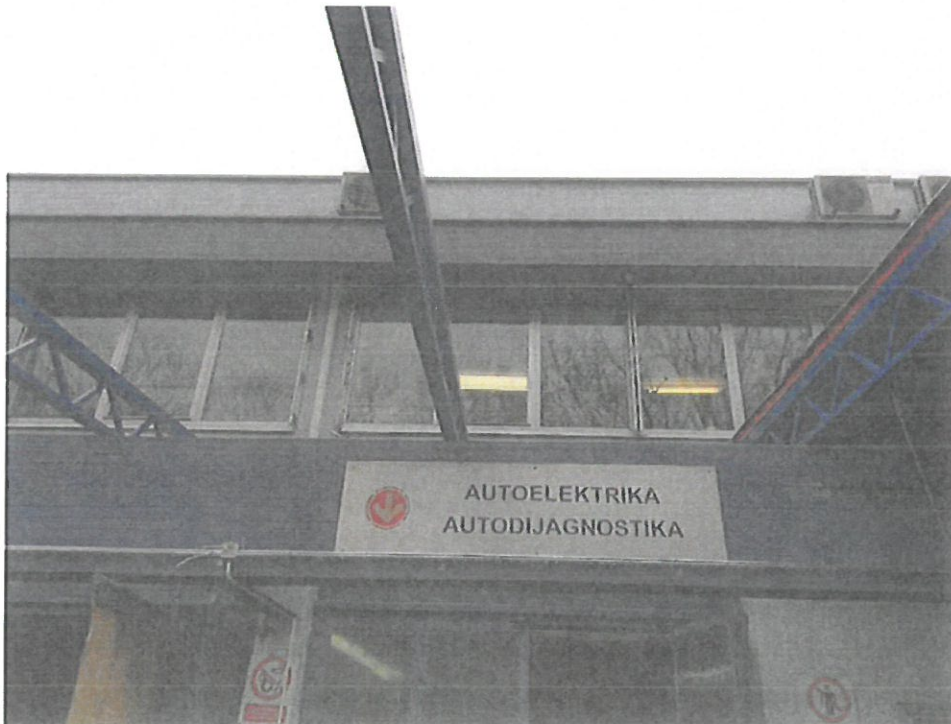
Aluminijska fasadna bravarija

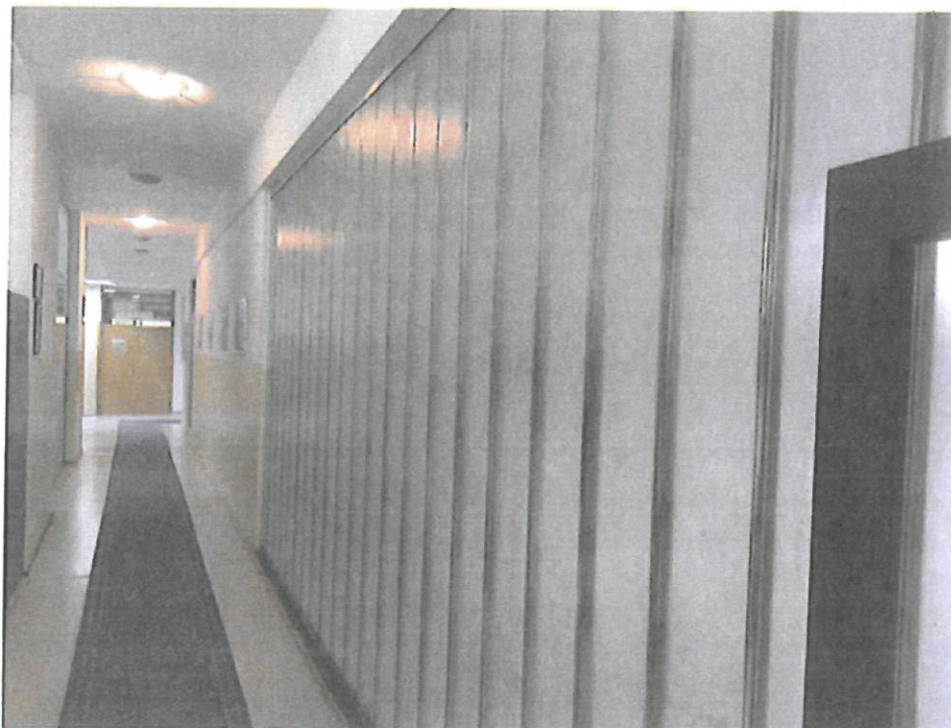
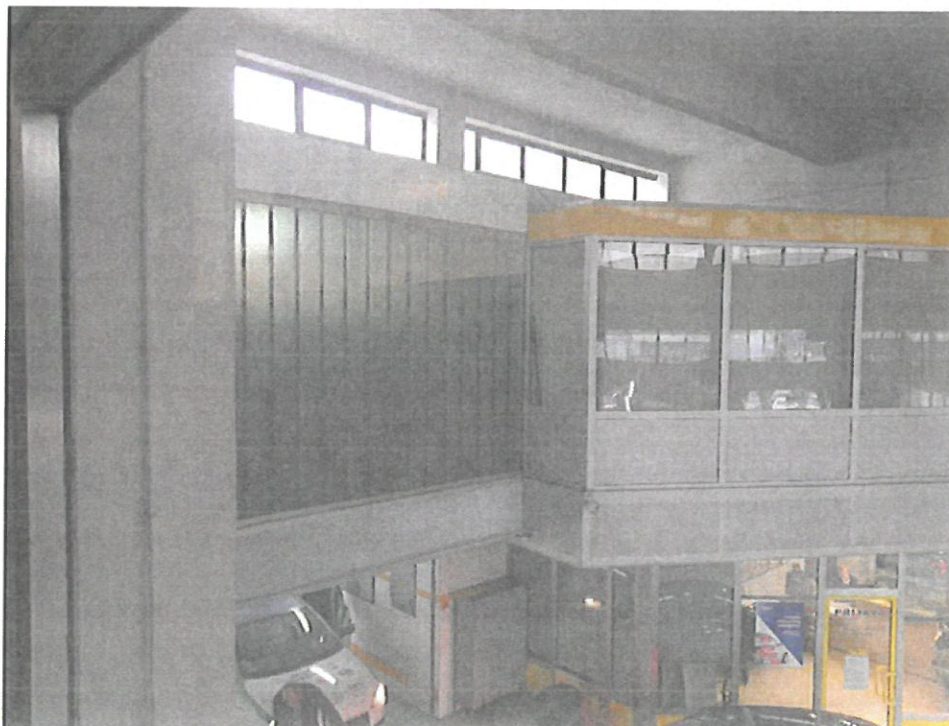
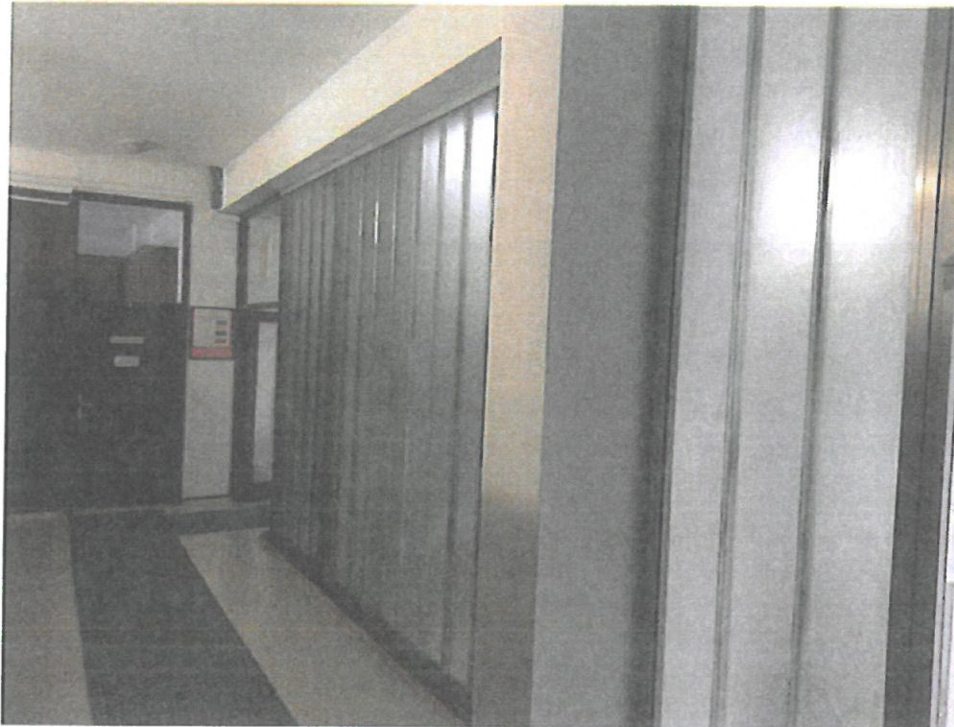
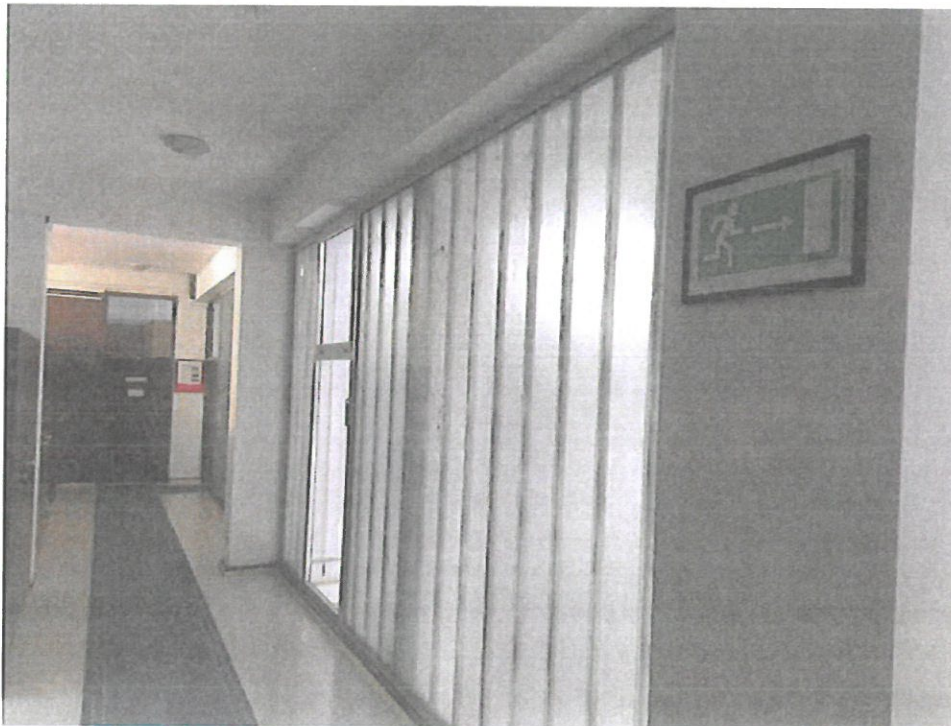
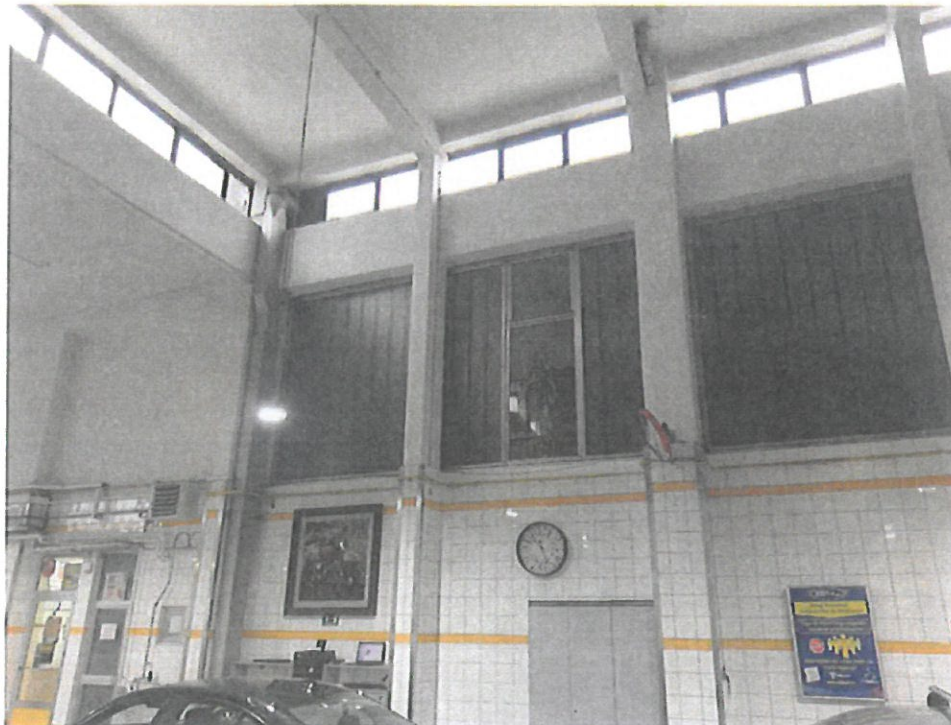
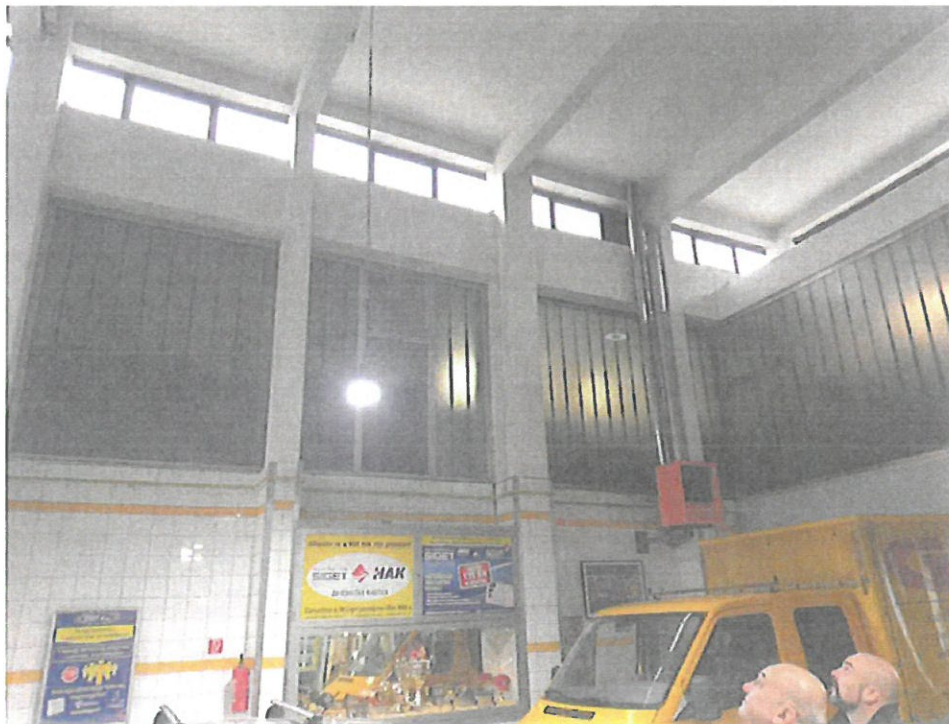
- Unutrašnjost objekta je u relativno dobrom stanju, jer se redovito održava.
- Najveći problem u uredima je prodiranje ispušnih plinova koji se stvaraju u servisu kroz stijene od kopilita koje se nalaze na dijelu zidova 1.kata. Jedan dio stijena od kopilita je zamijenjen aluminijskom bravarijom i na tim pozicijama nema problema. Na svim pozicijama gdje je ostao kopilit treba ga demontirati i ugraditi aluminijsku bravariju kao na dijelovima gdje je to već napravljeno. e na kojima je ostao kopilit Unutrašnji prostori su održavani adni krov je neodržavan. Po hidronoj foliji koja je završni sloj krova se nalaze ostaci smeća koje se ne čisti već duže vrijeme. Iz zatečenog stanja ravnog krova je vidljivo da se krov ne pregledava i čisti bar jednom godišnje.

Oštećeni kopilit na hodnicima u uredima na 1.katu koji treba zamijeniti aluminijском bravarijom

- Demontaža unutrašnjih stijena od kopilita, uključivo demontaža metalnog okvira u kome se nalazi kopilit, limenih opšava i posjnih sredstava. Demontaže obaviti pažljivo da ne dođe do oštećenja zidova i podova, a sve štete koje nastanu izvođač sanira o svom trošku.

- Dobava i montaža unutrašnjih aluminijskih stijena izrađenih od aluminijskih profila Feal 50 ili od profila od kojih su izrađene aluminijske stijene na dijelu objekta gdje je kopilit već zamijenjen. Izvođač je dužan prije izvedbe napraviti točne izmjere na licu mjesta, napraviti radioničke nacрте unutrašnjih stijena i dostaviti ih investitoru i nadzoru na odobrenje zajedno sa atestom za aluminijske stijene. Predviđena izrada aluminijskih stijena izrađenih od profila sa neprekinutim termičkim mostom. Predviđeni raster i dimenzija fiksnih i otvarajućih polja vidljive su iz shema. Tražena izolativnost cijelog otvora je  $U_w < 1,8 W/m^2K$ .  
 Staklo: IZO 5+16+4 mm.  
 Panel: toplinske karakteristike kao staklo ili bolje.  
 Plastificirani aluminijski profili ral kao postojeći (prljivo bijelo).
