<b>PO-MARK</b> tel 3888873 10000 Zagreb, G. Krkleca 40	Građevina: POSLOVNI OBJEKT U ZAGREBU, SIGET 17 Naručitelj: HRVATSKI AUTO KLUB ZAGREB, AVENIJA DUBROVNIK 44	Stranica: 21
		Datum: veljača 2018.

## TEHNIČKI OPIS

Elaborat je napravljen na temelju zahtjeva naručitelja Hrvatskog auto kluba Zagreb, Avenija Dubrovnik 17, da se utvrdi koje radove na održavanju treba izvesti kako bi poslovni objekt Hrvatskog auto kluba u Sigetu, Siget 17.

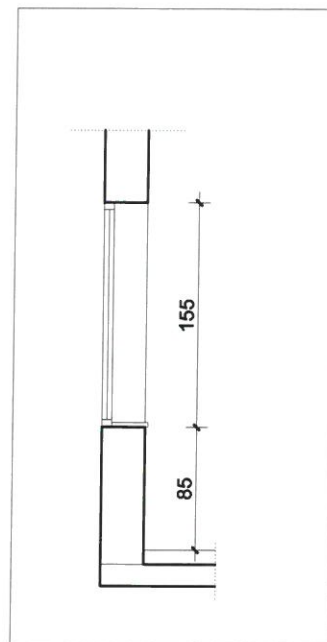
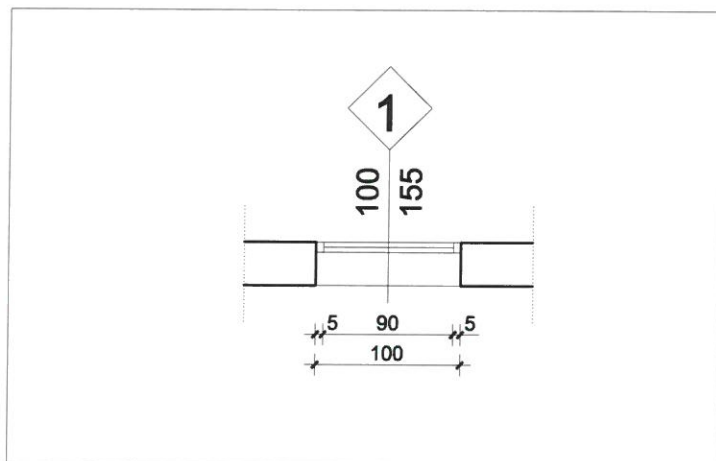
**1****HEMA VANJSKE STOLARIJE**

**Popravlak postojećeg prozora: treba ugraditi rubne lajsne i zatvoriti rupe u štokovima**  
**Eventualne sitne popravke izvesti nakon detaljnog pregleda i utvrđivanja potrebe za istim**  
**Radove izvoditi (okovi, materijal i dr.) prema opisu u troškovničkoj stavci ili nalogu nadzornog inženjera**

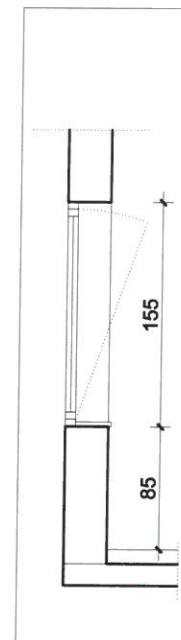
**2****HEMA VANJSKE STOLARIJE**

Trebaju popraviti otklopno-zaokretna krila

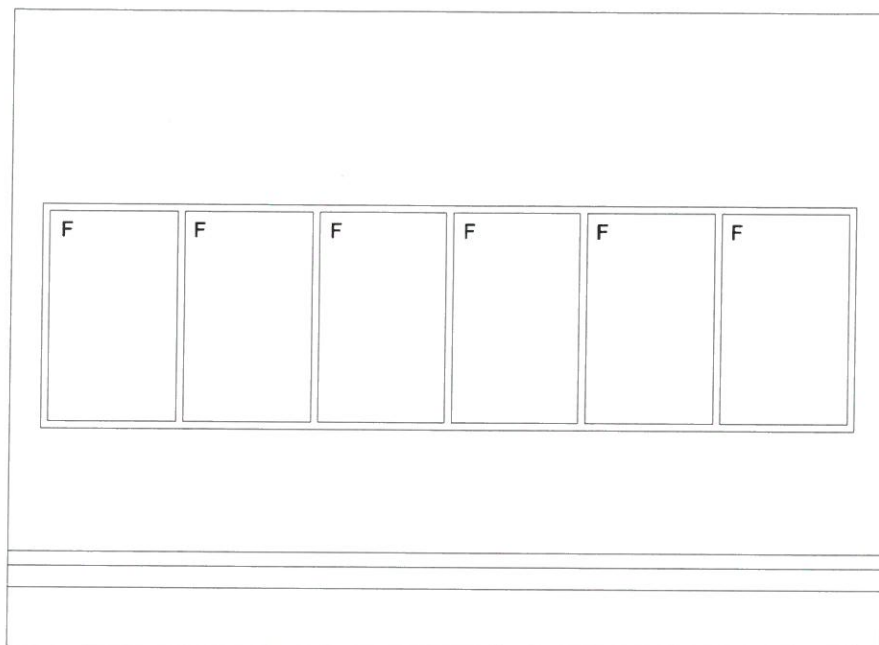
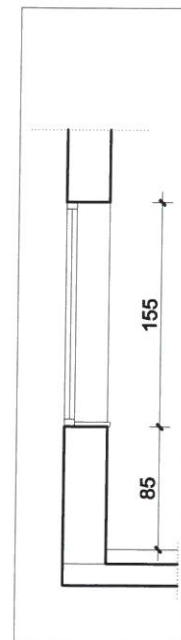
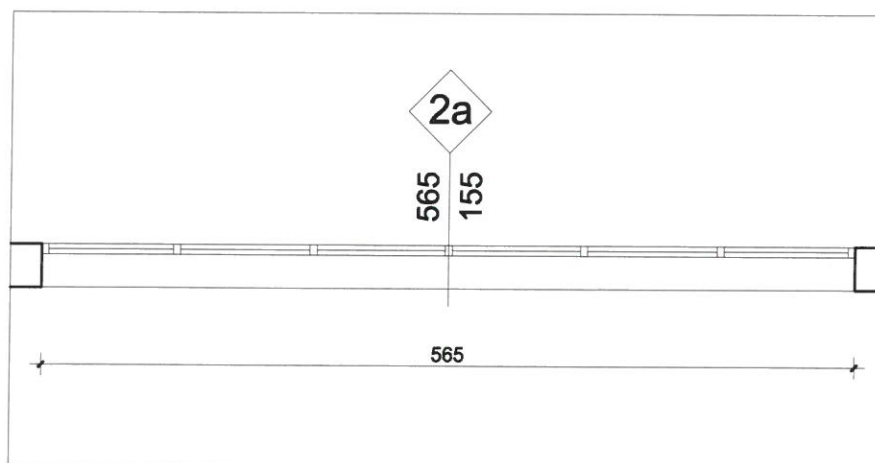
**HEMA VANJSKE STOLARIJE****2a**

Nema vidljivih značajnijih oštećenja

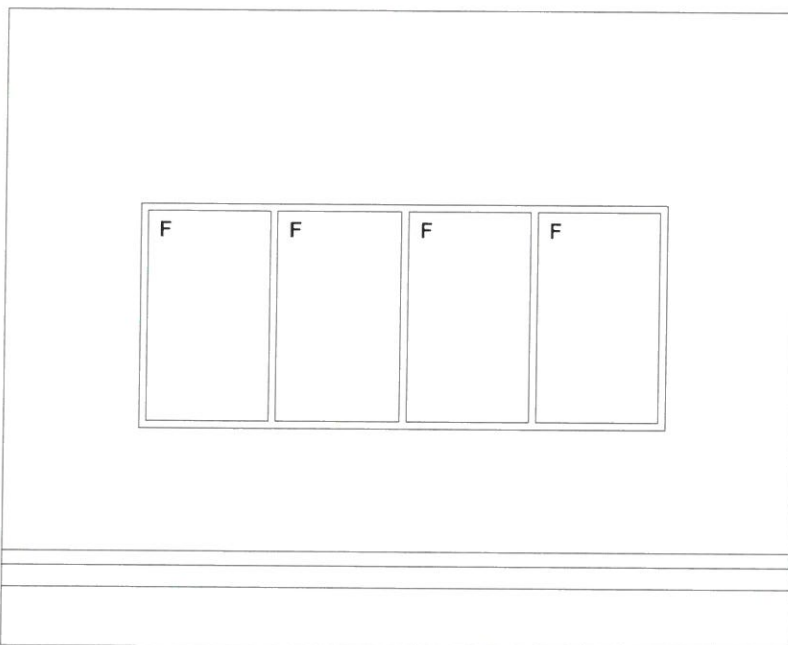
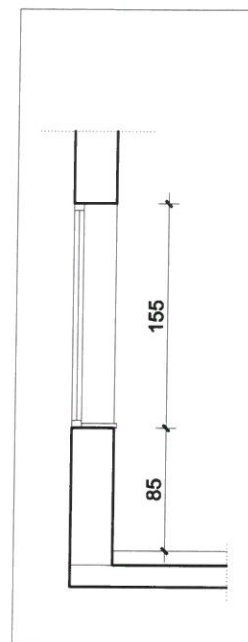
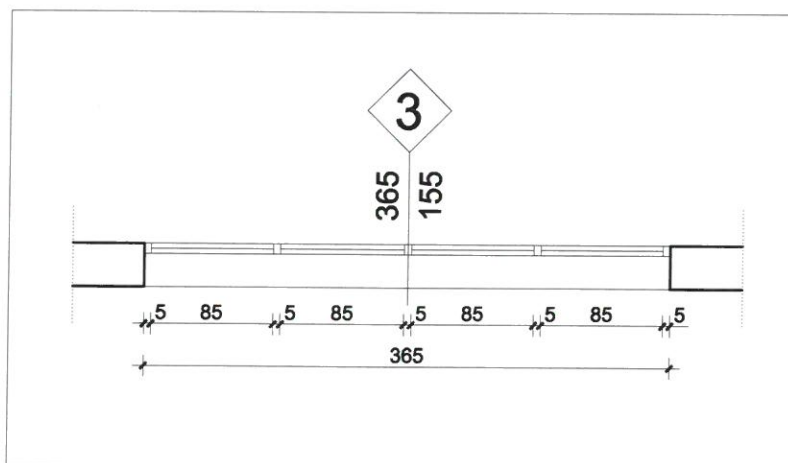
**3****SHEMA VANJSKE STOLARIJE**

Popravak postojećeg prozora: nema vidljivih značajnijih oštećenja  
Eventualne sitne popravke izvesti nakon detaljnog pregleda i utvrđivanja potrebe za istim  
Radove izvoditi (okovi, materijal i dr.) prema opisu u troškovničkoj stavci ili nalogu nadzornog inženjera

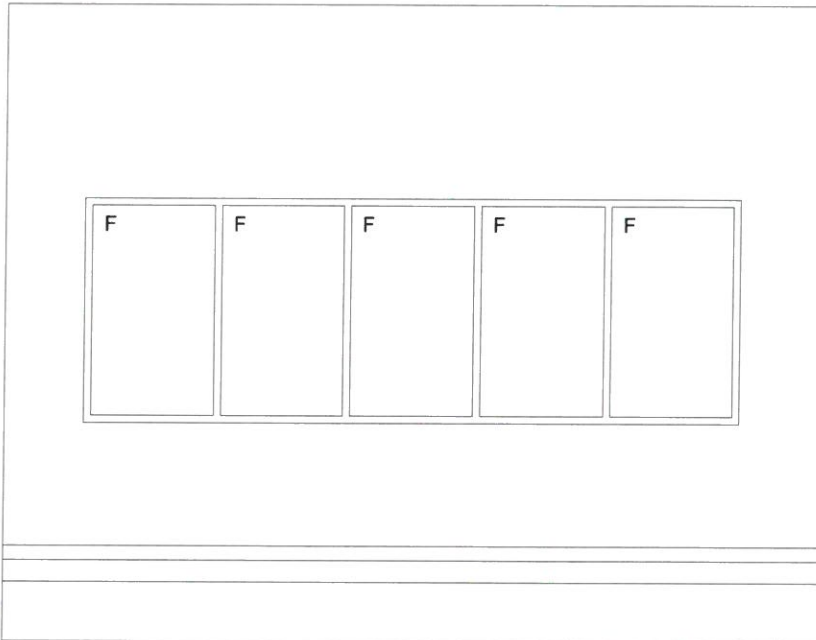
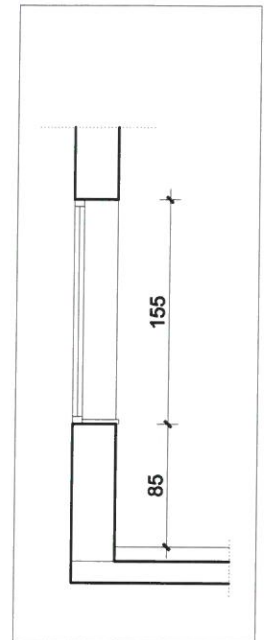
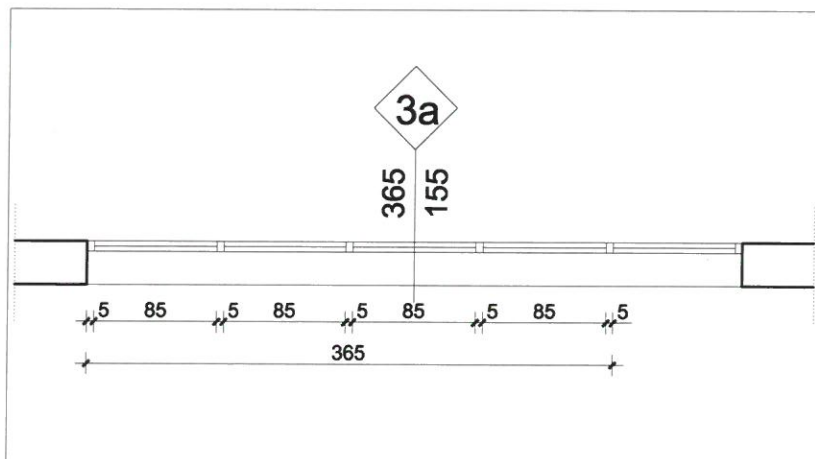
**SHEMA VANJSKE STOLARIJE****3a**

**Popravak postojećeg prozora: nema vidljivih značajnijih oštećenja**  
Eventualne sitne popravke izvesti nakon detaljnog pregleda i utvrđivanja potrebe za istim  
Radove izvoditi (okovi, materijal i dr.) prema opisu u troškovničkoj stavci ili nalogu nadzornog inženjera

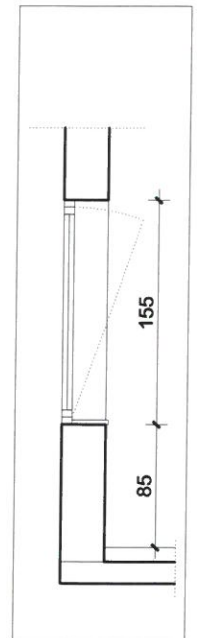
**4****HEMA VANJSKE STOLARIJE**

**NAPOMENE:****Treba popraviti otklopno-zaokretna krila**

Eventualne sitne popravke izvesti nakon detaljnog pregleda i utvrđivanja potrebe za istim

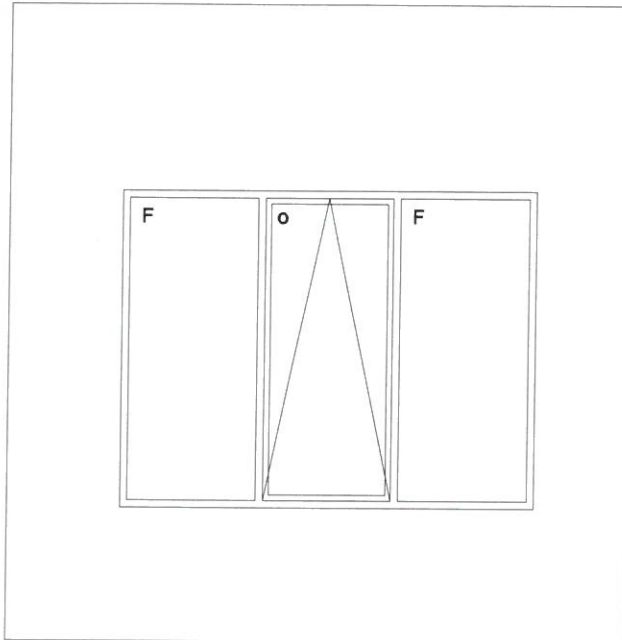
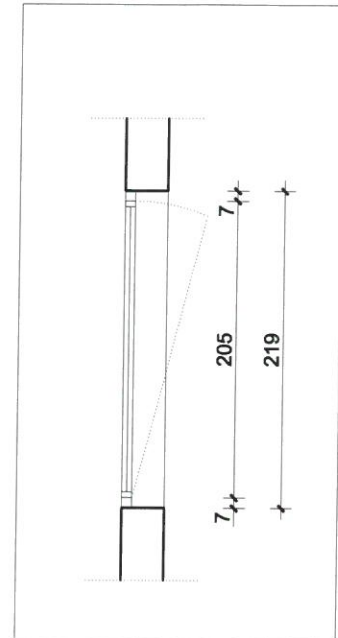
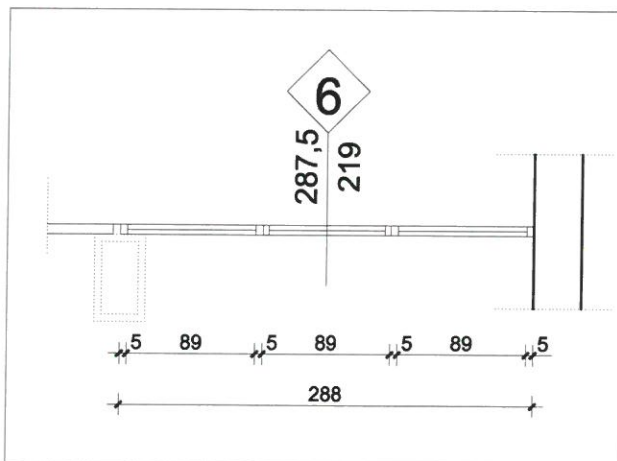
**SHEMA VANJSKE STOLARIJE****6**

Treba popraviti otklopno-zaokretno krilo  
Eventualne sitne popravke izvesti nakon detaljnog pregleda i utvrđivanja potrebe za istim  
Radove izvoditi (okovi, materijal i dr.) prema opisu u troškovničkoj stavci ili nalogu nadzornog inženjera

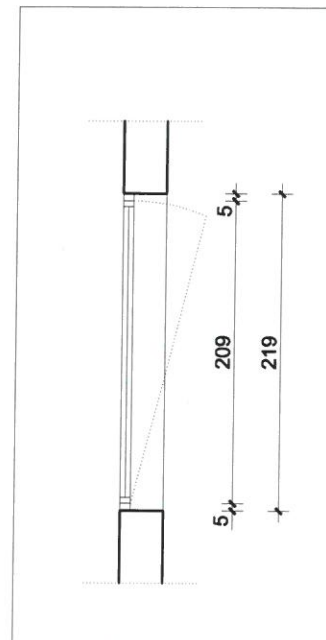
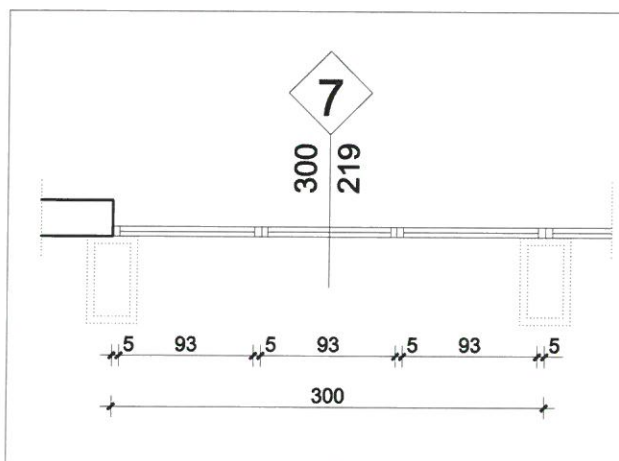
**7****HEMA VANJSKE STOLARIJE**

Trebna popraviti otklopno-zaokretno krilo

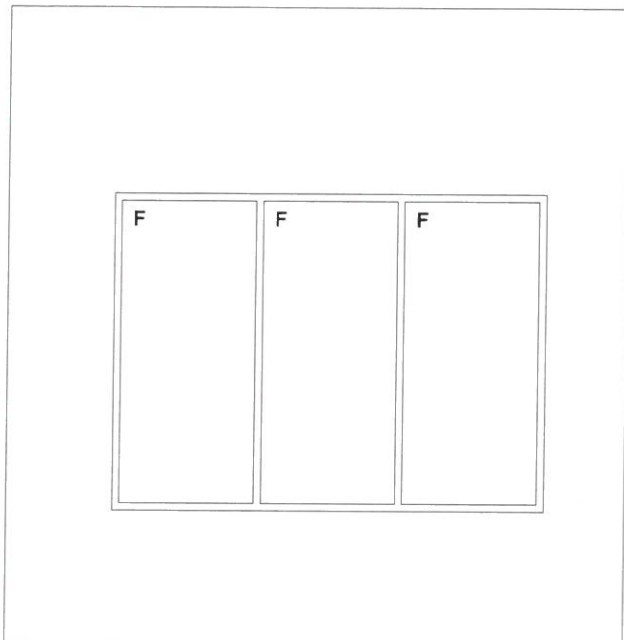
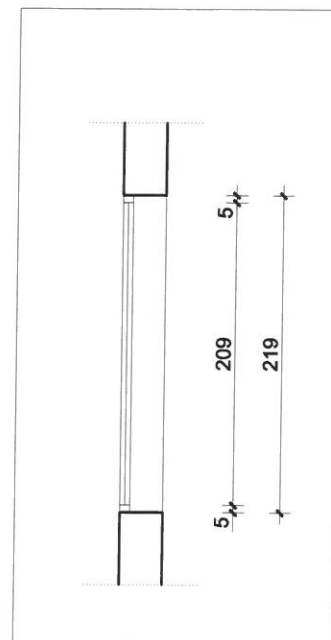
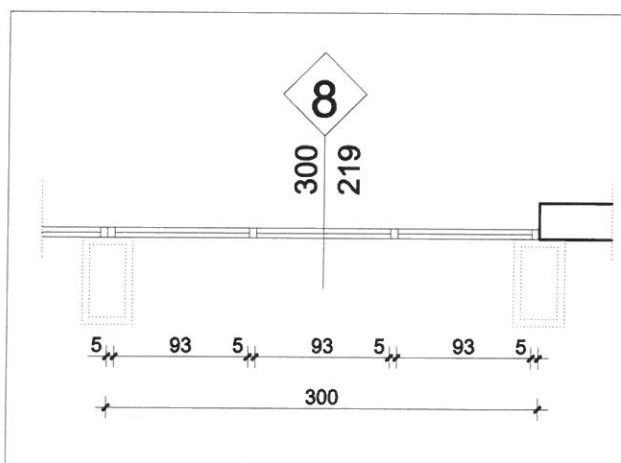
**8****SHEMA VANJSKE STOLARIJE**

Popravlak postojećeg prozora: nema vidljivih značajnijih oštećenja

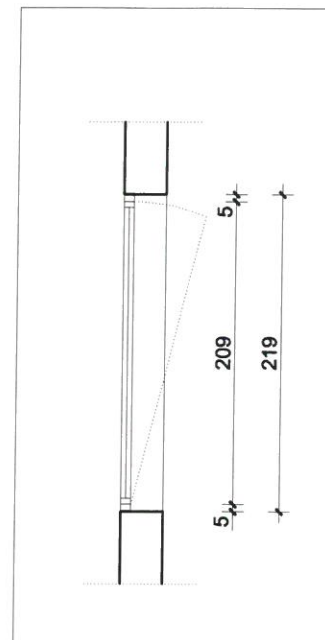
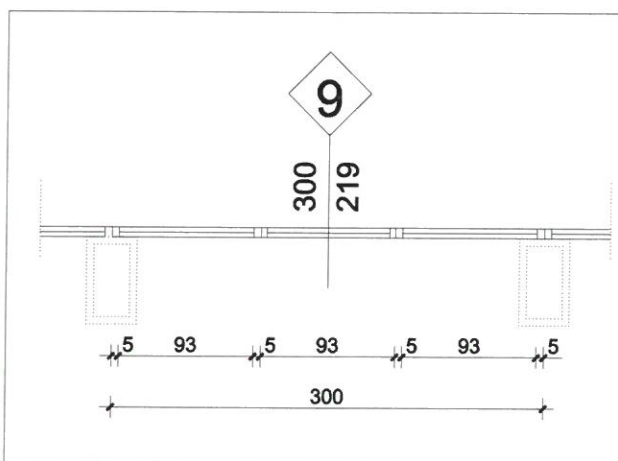
**SHEMA VANJSKE STOLARIJE****9**

Treba popraviti otklopno-zaokretna krila

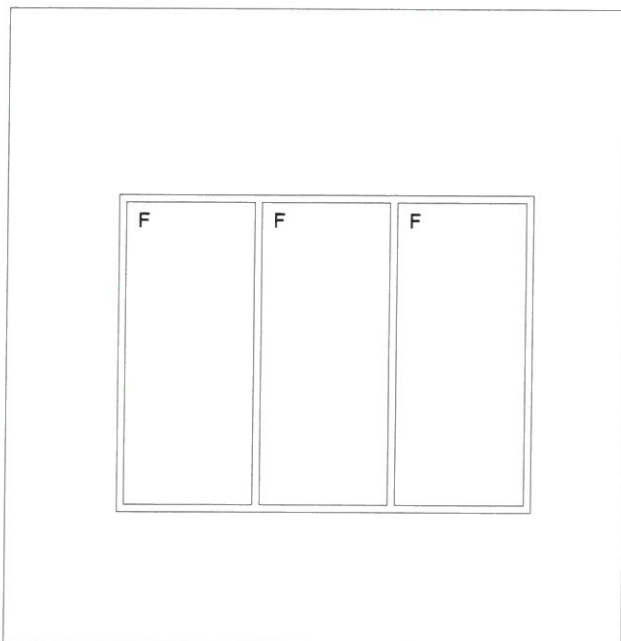
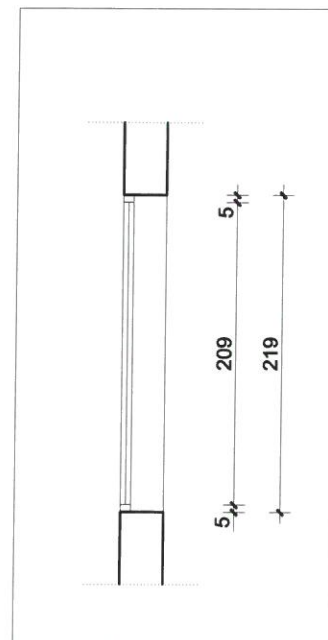
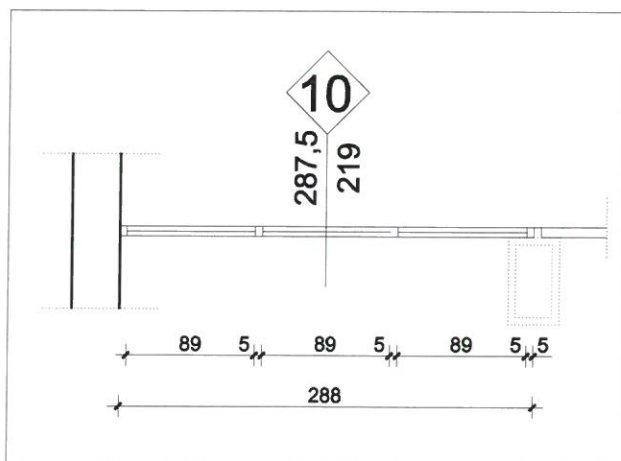
**10****HEMA VANJSKE STOLARIJE**

**Popravak postojećeg prozora: nema vidljivih značajnijih oštećenja**  
Eventualne sitne popravke izvesti nakon detaljnog pregleda i utvrđivanja potrebe za istim  
Radove izvoditi (okovi, materijal i dr.) prema opisu u troškovničkoj stavci ili nalogu nadzornog inženjera

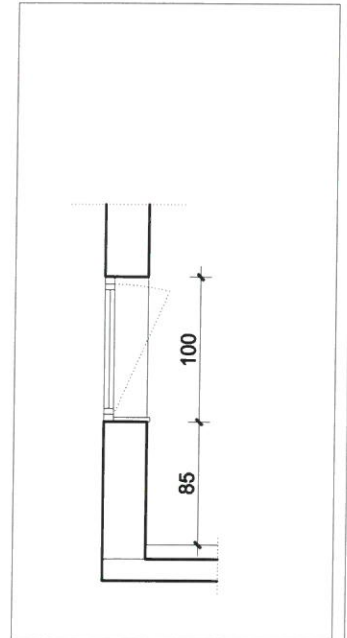
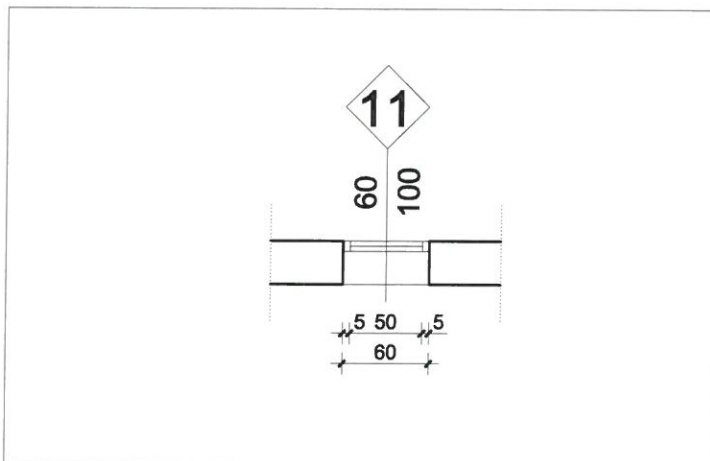
**SHEMA VANJSKE STOLARIJE****11**

**NAPOMENE:** Treba popraviti otklopno-zaokretno krilo  
Eventualne sitne popravke izvesti nakon detaljnog pregleda i utvrđivanja potrebe za istim  
Radove izvoditi (okovi, materijal i dr.) prema opisu u troškovničkoj stavci ili nalogu nadzornog inženjera

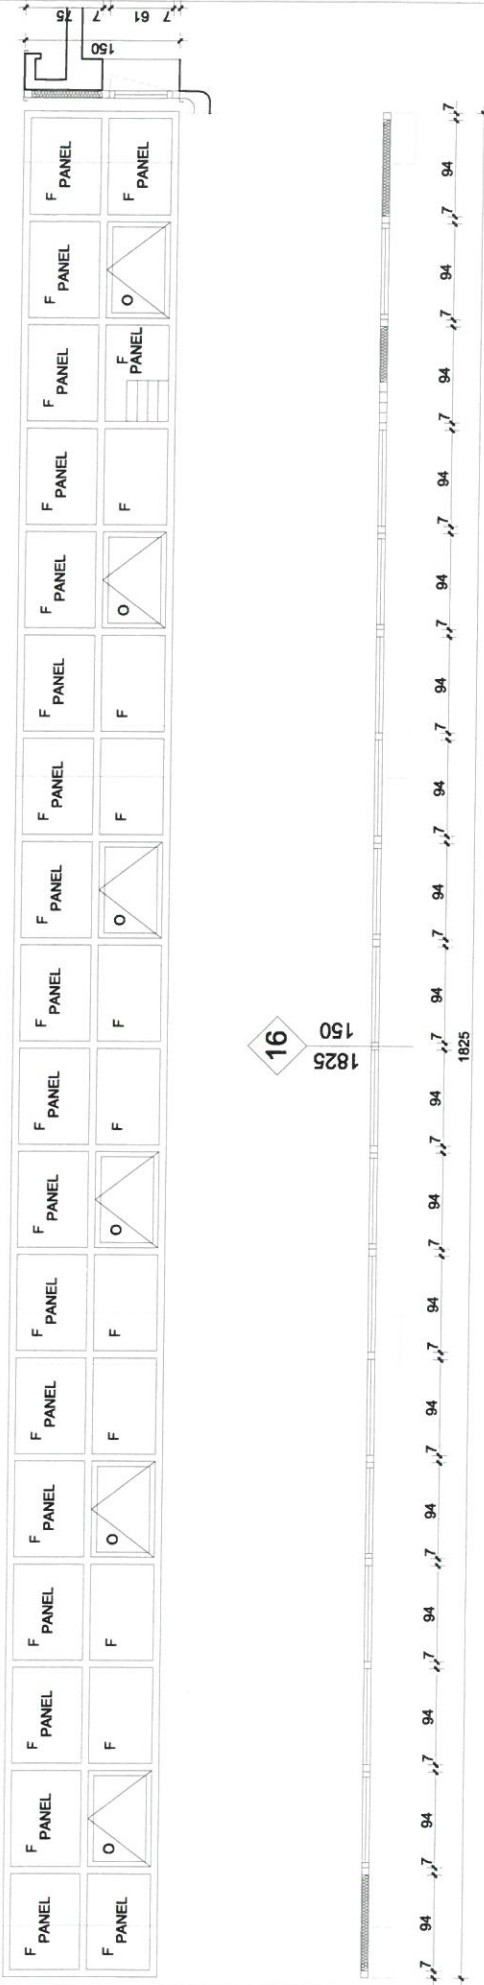
**16**

**NAZIV:** višedjelna fasadna stijena, gornja polovica stijene te prvo, šestnaesto i zadnje polje donje polovice su iz panela, ostali dio donje polovice je aluminijski prozor sa šest otklopnih krita i 9 fiksnih dijelova
